15º Simpósio Brasileiro
de Impermeabilização 2018

ANAIS DO 15º SIMPÓSIO BRASILEIRO DE IMPERMEABILIZAÇÃO

A UTILIZAÇÃO DA TERMOGRAFIA PARA COMPLEMENTAR O ENSAIO DE ESTANQUEIDADE EM LOCAIS IMPERMEABILIZADOS ESTUDO DE CASO

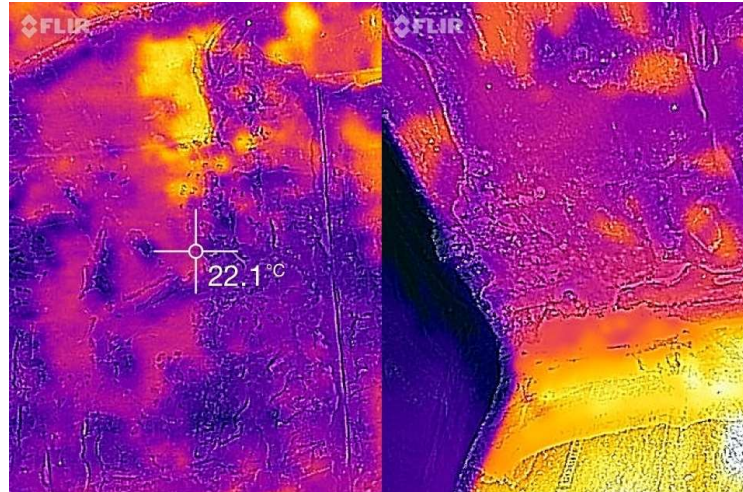
A primeira leitura realizada no local, logo após o término do teste de estanqueidade (07:50), mostrando o local com pequenas áreas secas (em amarelo) e em diferentes tonalidades de azul, indicando ainda a presença de água do teste de estanqueidade sobre a manta asfáltica, conforme ilustra a figura 5.

Figura 5: Presença de água acumulada sobre a manta

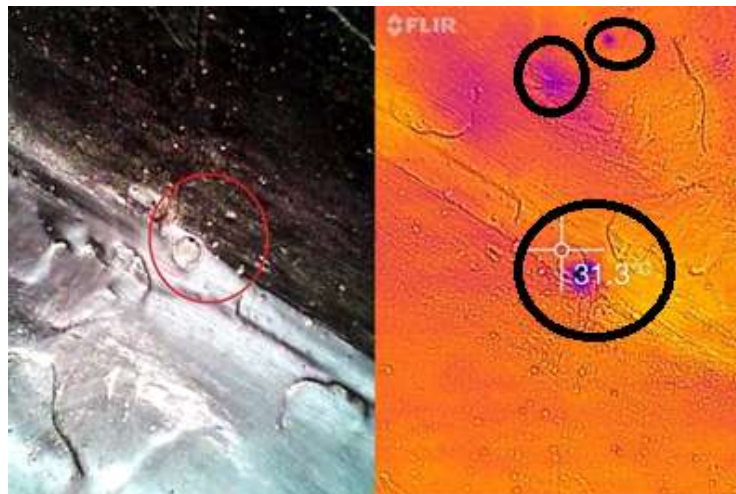
Porém, a região do rodapé já estava seca e pode-se realizar a leitura, apresentando um possível local de infiltração (I1), conforme figura 6. Contudo, é difícil distinguir se a água se encontra acumulada nas reentrâncias ou se está infiltrada sob a manta asfáltica.

Figura 6: Possível infiltração na região da emenda do rodapé (I1)

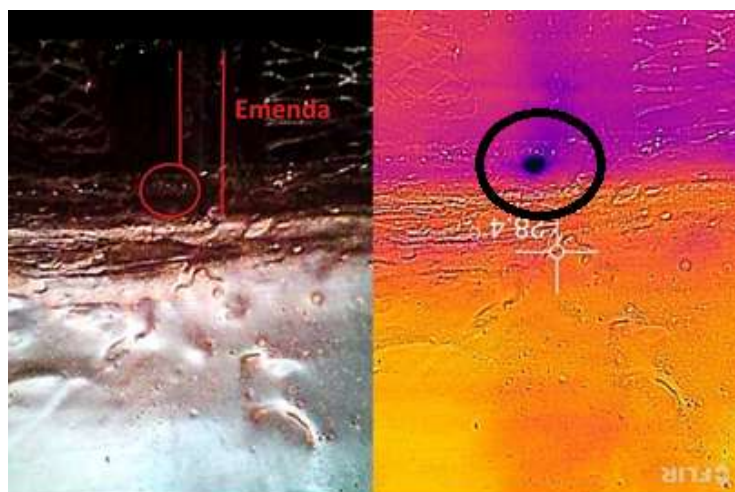
A terceira leitura (12:30) apontou presença de água em uma das emendas entre as mantas na região do rodapé (I2), conforme figura 7.

Figura 7: Presença de água na emenda do rodapé da manta (I2)

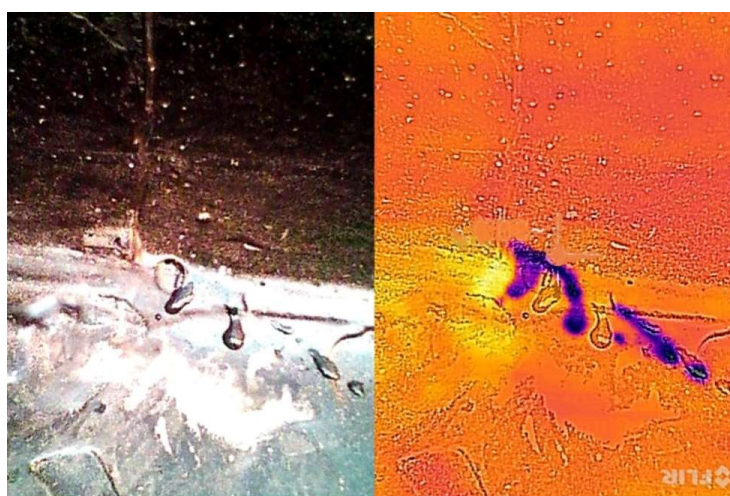
Após a detecção do possível ponto de infiltração na emenda I2, foi realizada uma pressão no local, expulsando a água que se encontrava na região da emenda do rodapé da manta, conforme figura 8. Indicando que existia uma falha na emenda que poderia resultar em infiltração em longo prazo, devido à pequena dimensão do dano a vazão da água seria pequena.

Figura 8: Água expulsa na emenda da manta (I2)

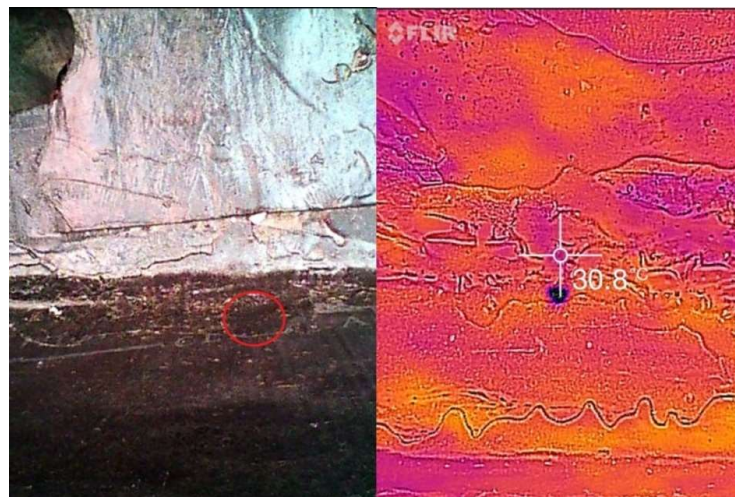
Os registros fotográficos capturados na primeira leitura, logo após a retirada da água apontaram dois possíveis pontos de infiltração, sendo um no rodapé próximo ao ralo (I1), figura 9, o segundo em uma emenda entre mantas no piso (I2), figura 10.

Figura 9: Infiltração no rodapé próximo ao ralo (I1)

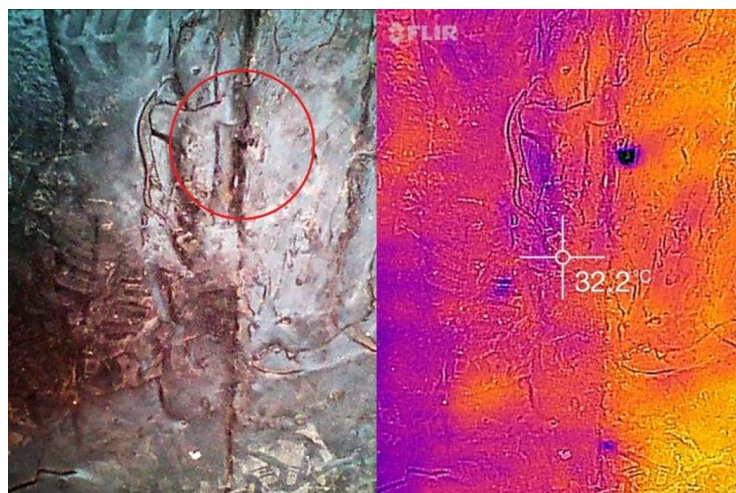
Figura 10: Infiltração no transpasse da emenda entre mantas no piso (I2)

A terceira leitura realizada apontou novamente os pontos detectados no primeiro ensaio, emenda piso (I2), emenda rodapé (I3), o gancho de ancoragem não apresentou com presença de água, indicando que possivelmente a água estava acumulada sobre a manta.

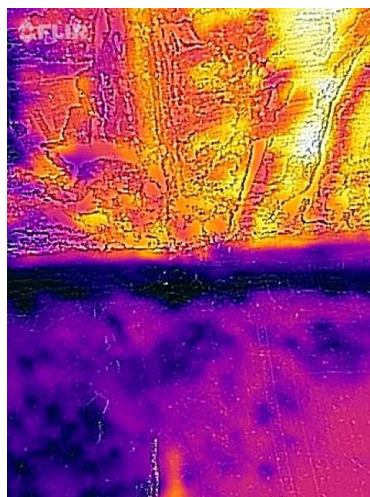
Vale destacar que o acúmulo de água sobre a camada impermeabilizante se deve as irregularidades na superfície da manta que acabam retendo água por mais tempo e que podem levar a interpretações inadequadas das imagens termográficas.

Figura 11: Presença de água superficial no rodapé.

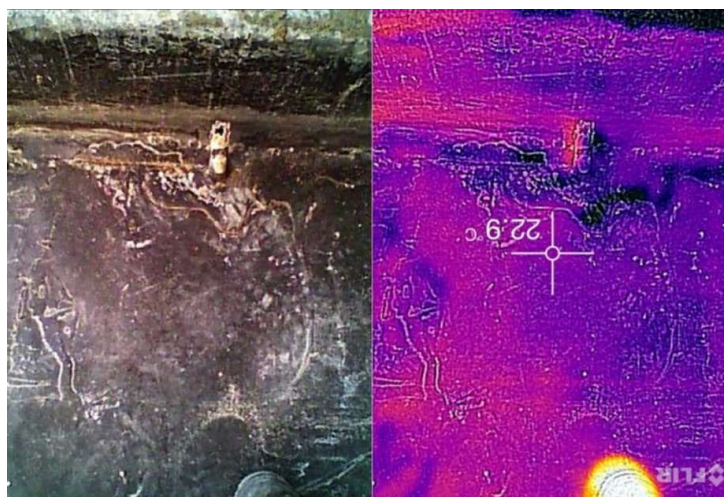
A segunda leitura realizada apontou alguns locais com presença de água, sendo eles o rodapé, que apresentava água acumulada sobre a manta e, por isso não foi apontado como um possível ponto de infiltração, gancho de ancoragem (I4) e emenda de rodapé (I3), respectivamente conforme imagens 11, 12 e 13.

Figura 12: Presença de água no gancho de ancoragem no piso (I4)

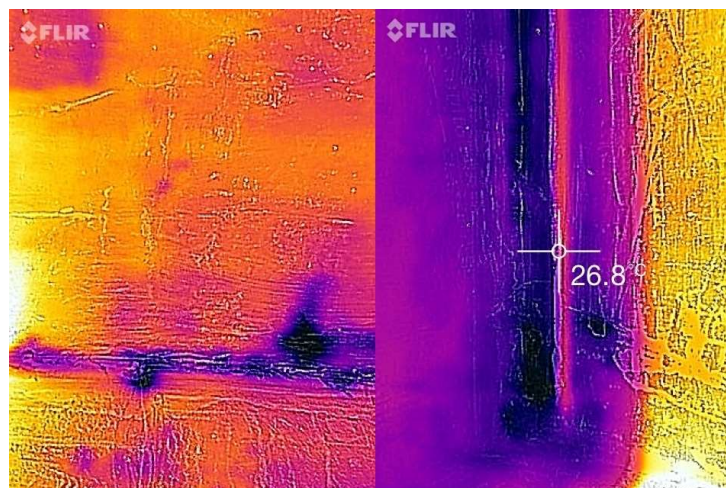
Figura 13: Presença de água na emenda entre mantas do rodapé (I3).

A quarta leitura realizada, apontou novamente os pontos detectados anteriormente (I2) e (I3).

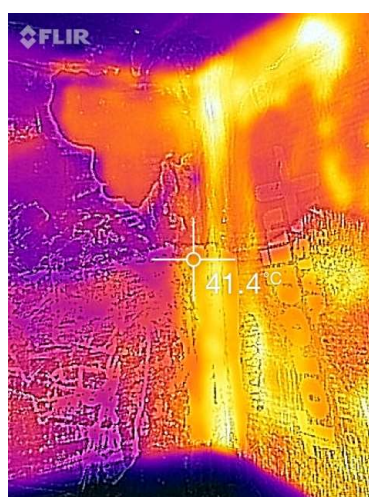
A última leitura (quinta) ocorreu no outro dia, após vinte e quatro horas do término do teste de estanqueidade, não apontou nenhum possível ponto de infiltração, a área se encontrava totalmente seca. Registrando uma emenda apontada anteriormente com possível ponto de infiltração, na mesma temperatura do restante da manta, conforme figura 14.

Figura 14: Registro termográfico após 24h do ensaio de estanqueidade

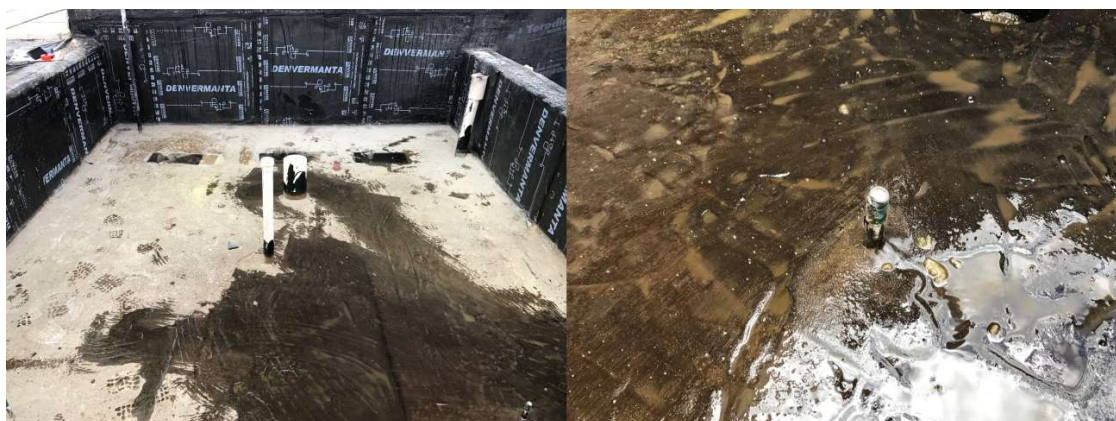
Em vista que a primeira leitura foi realizada imediatamente após o término do teste de estanqueidade e como não foi retirada toda a água do local, não foi possível obter informação confiável. Um registro fotográfico (figura 15) retrata o estado do local nesse primeiro momento.

Figura 15: Visão da Área 03 após o teste de estanqueidade

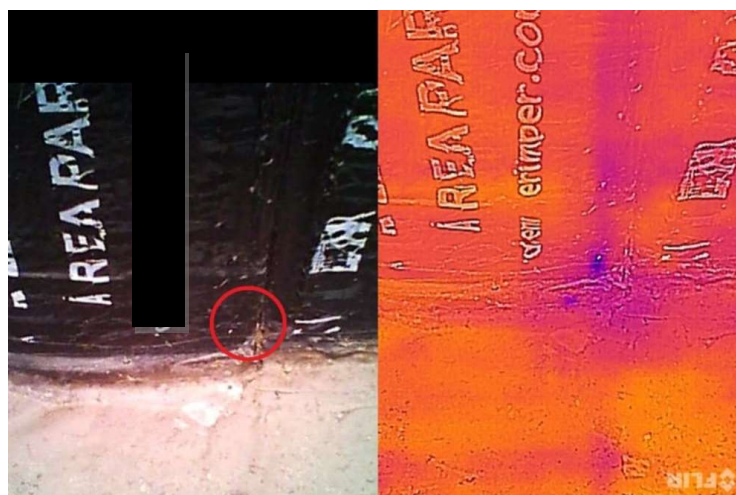
A segunda leitura permitiu analisar o rodapé e parcialmente o piso, encontrando-se possível ponto de infiltração na emenda entre mantas no rodapé (I1), conforme figura 16.

Figura 16: Possível ponto de infiltração emenda rodapé (I1)

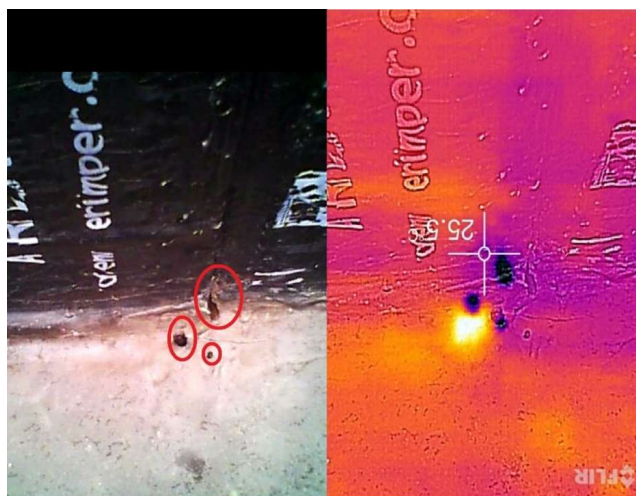
A terceira leitura permitiu ler o mesmo ponto do segundo ensaio, porém um novo ponto foi encontrado (I2), conforme figura 17.

Figura 17: Infiltração em local danificado (I2)

Na quarta leitura realizada, o I2 encontrado no ensaio anterior ainda se mantinha presente nas leituras feitas com a câmera termográfica. O local ainda apresentava presença de água.

O quinto ensaio ainda foi possível detectar o I2, o possível ponto de infiltração foi devidamente tratado pela empresa responsável.

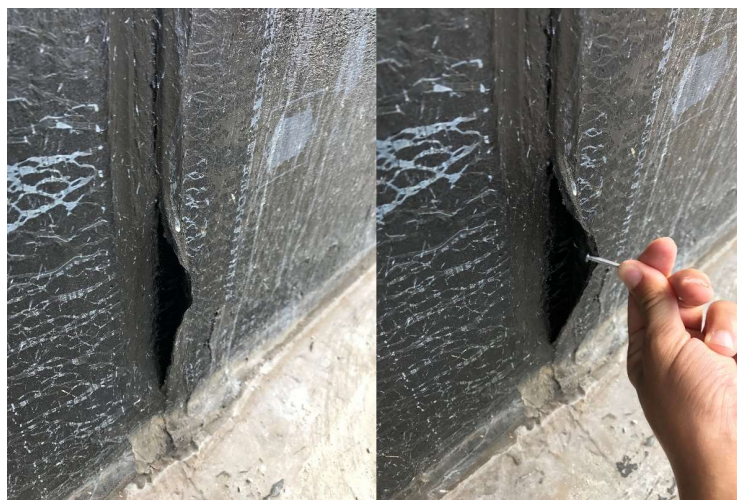
O segundo ensaio ainda apresentava acúmulo de água no local, podendo analisar parcialmente o rodapé. Mesmo assim foi possível encontrar uma falha na execução da emenda entre mantas no rodapé (I1), conforme figura 18.

Figura 18: Falha de execução na emenda entre mantas (I1)

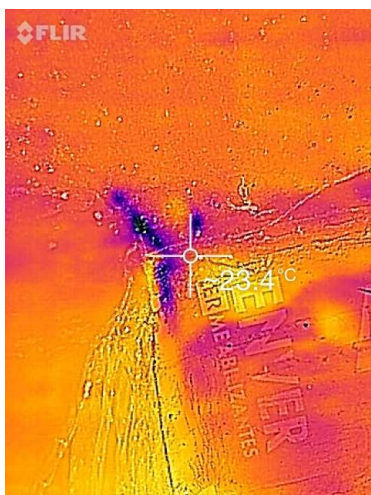
O terceiro ensaio foi possível apontar através da leitura com a câmera termográfica a possível falha nas emendas do rodapé, apontando quatro possíveis pontos de infiltração, as imagens 19 e 20 representam a infiltração de água em dois destes locais: I2 e I3.

Figura 19: Infiltração emenda rodapé (I2)

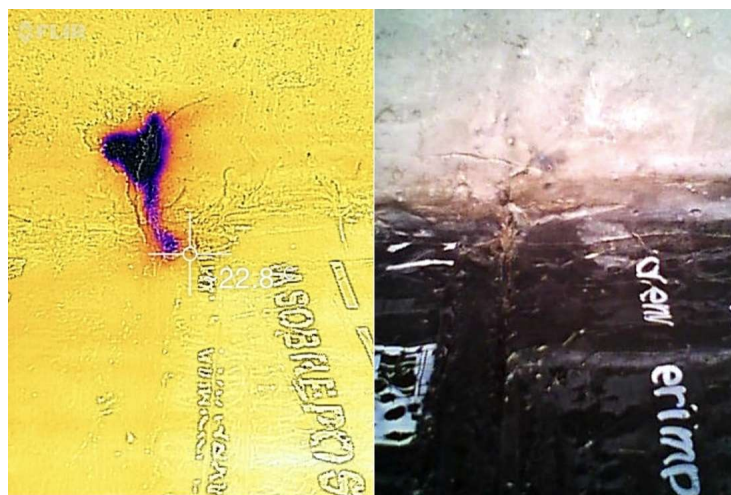
Figura 20: Infiltração emenda rodapé (I3)

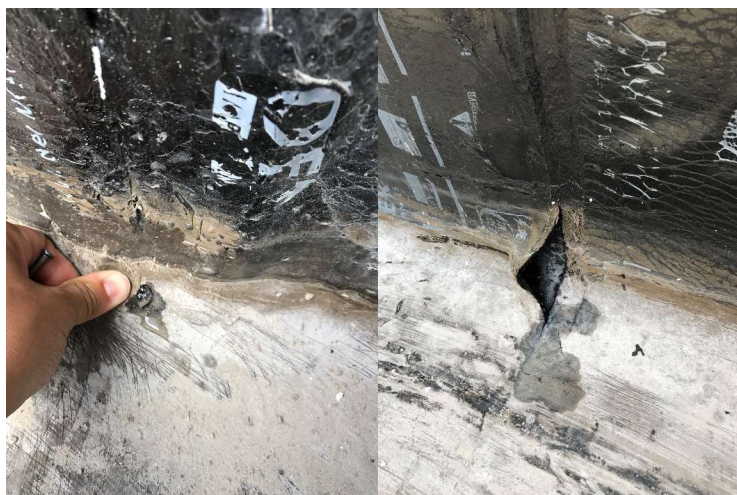
O quarto ensaio ainda era possível apontar três dos quatro possíveis pontos de infiltração, encontrados anteriormente. A falha na execução da emenda ainda podia ser apontada (I4), conforme figura 21.

Figura 21: Falha de execução na emenda da manta (I4)
