ANAIS DO 15º SIMPÓSIO BRASILEIRO DE IMPERMEABILIZAÇÃO

CASOS REAIS DE PREPARAÇÕES DAS SUPERFÍCIES PARA PERMITIR (OU NÃO) O ADEQUADO DESEMPENHO DA IMPERMEABILIZAÇÃO

PORCELLO, Ernani Camargo

COMPAT Engenharia e Arquitetura Ltda. (www.compatrs.com.br)

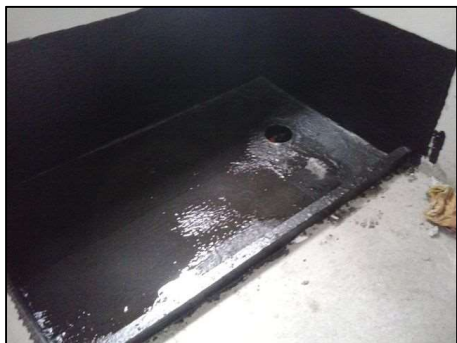
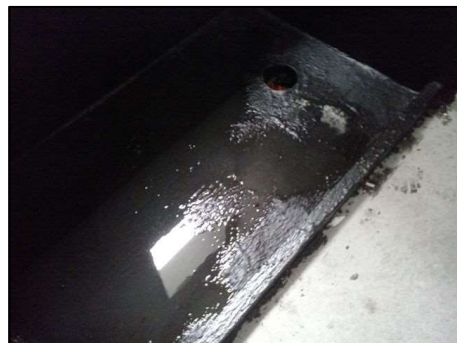
Box do chuveiro com caimento do piso invertido (afastando-se do ralo).

O acúmulo de água na região oposta ao ralo pode gerar manchas de umidade e eflorescências no piso cerâmico, além do risco de reemulsionar a emulsão asfáltica da membrana impermeabilizante devido ao contato permanente com a água.

Figura 1.1 – Situação desfavorável executada na obra.

Figura 1.2 – Situação desfavorável executada na obra.

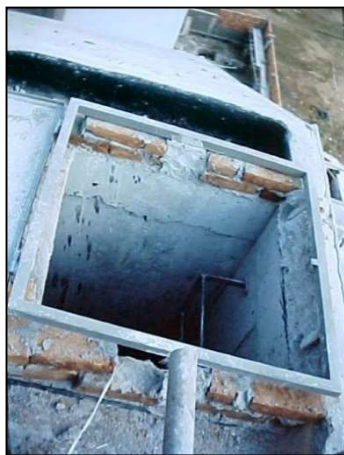
Figura 2.1 – Situação desfavorável executada na obra.

Moldura em alvenaria de tijolos maciços, que ainda na fase anterior à impermeabilização já demonstra fragilidade. Muitas vezes isso não é percebido, pois a alvenaria mantém-se intacta. Concreto e alvenaria têm coeficientes de dilatação térmica diferentes e em áreas expostas haverá movimentação entre os materiais, gerando fissuras que afetarão o desempenho da impermeabilização, comprometendo a estanqueidade.

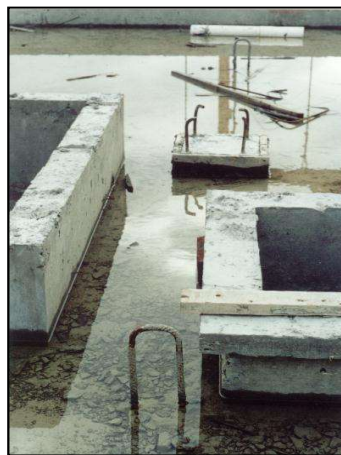
Figura 2.1 – Solução adequada executada na obra.

Mostra elementos em concreto para a moldura do alçapão de acesso e para a mureta na periferia da laje. Esses elementos em concreto estão solidários à laje e representarão uma continuidade da superfície (sem elementos com coeficientes de dilatação diferentes) para a aplicação da impermeabilização.

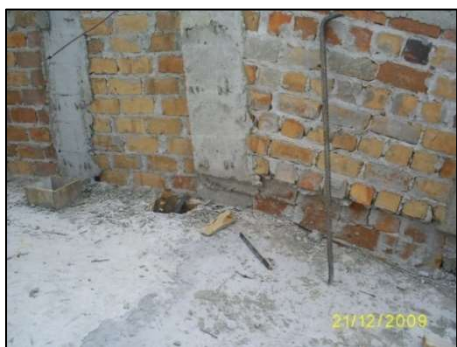
Figura 3.1 – Situação desfavorável executada na obra.

Mostra um rebaixo inadequado para o rodapé e com falta de uniformidade na sua dimensão vertical, no topo de uma rampa de veículos.

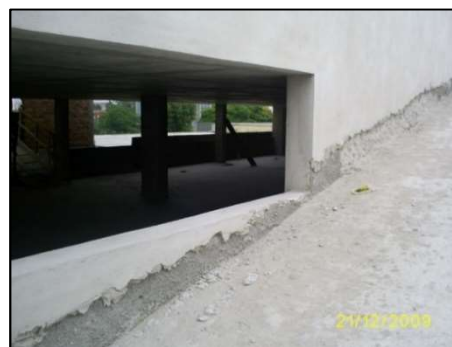
Figura 3.2 – Situação desfavorável executada na obra.

Parede lateral de uma rampa de veículos com o reboco já executado e com o vão da esquadria de ventilação do pavimento interferindo com a continuidade necessária para o desenvolvimento do rodapé.

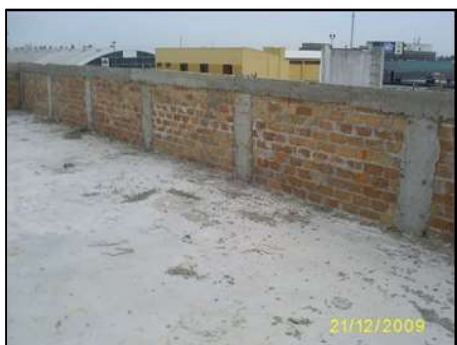
Figura 3.3 – Situação desfavorável executada na obra.

Falta de previsão de rodapé na platibanda mista (alvenaria de tijolos maciços + pilaretes de concreto).

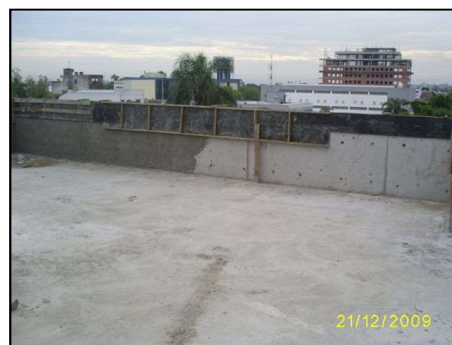
Figura 3.4 – Situação desfavorável executada na obra.

Falta de previsão de rodapé na platibanda de concreto.

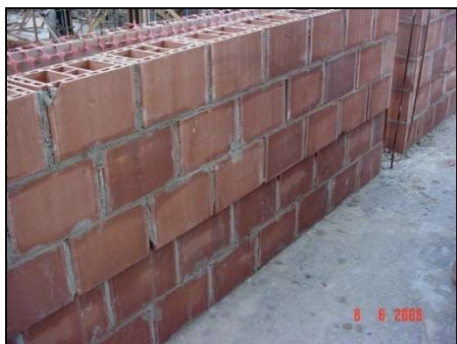
Figura 3.5 – Solução adequada executada na obra.

Platibanda de alvenaria de blocos cerâmicos, com duas larguras de blocos, permitindo a previsão de um rebaixo no rodapé até a altura de 40 cm.

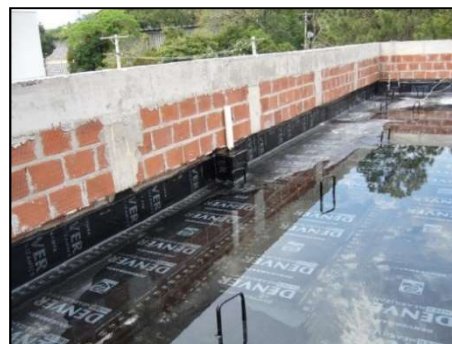
Figura 3.6 – Resultado da solução adequada executada na obra para a platibanda da Figura 3.5.

Platibanda com a ancoragem da impermeabilização efetuada no rebaixo para essa finalidade.

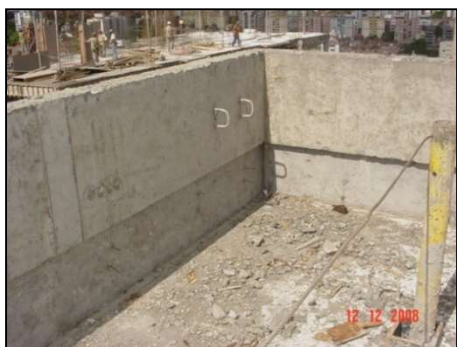
Figura 3.7 – Solução adequada executada na obra.
Platibanda de concreto com rebaixo no rodapé.

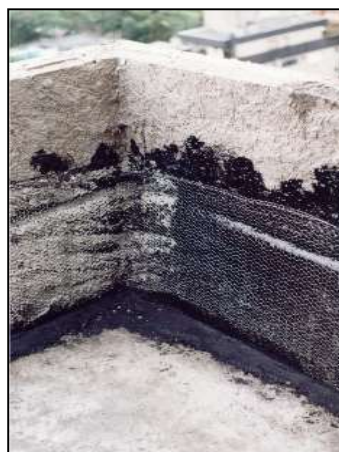
Figura 3.8 – Resultado da solução adequada executada na obra para a platibanda da Figura 2.7.
Platibanda com a ancoragem da impermeabilização efetuada no rebaixo para essa finalidade.

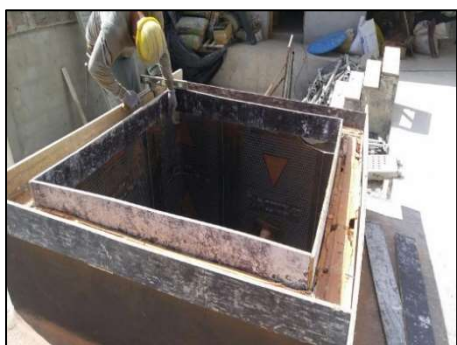
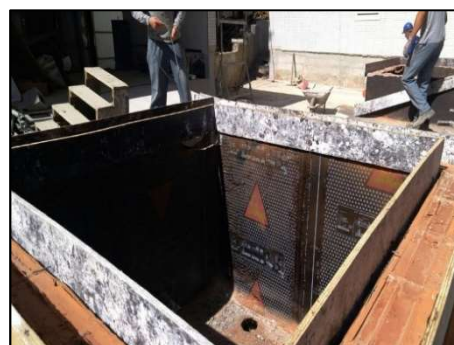
Paredes da floreira – executadas com alvenaria de tijolos furados (não é recomendável) – e com manta asfáltica já aplicada. Faltando executar a cinta de coroamento sobre as paredes (serviço que deveria ter sido feito muita antes da aplicação da impermeabilização).

Figura 4.1 – Situação desfavorável executada na obra.
Paredes da floreira com a impermeabilização já aplicada e faltando a execução da cinta de coroamento em concreto.

Figura 4.2 – Situação desfavorável executada na obra.
Paredes da floreira com a impermeabilização já aplicada e faltando a execução da cinta de coroamento em concreto.

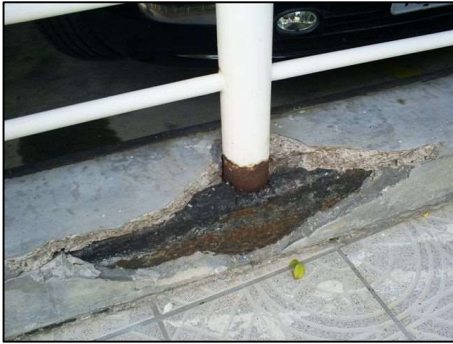
Figura 5.1 - Fixação do montante do guarda-corpo (antes da execução da impermeabilização) que não permite uma ancoragem segura.

O ideal é executar uma base, com um parafuso de rosca sem fim ou vergalhão de aço chumbados no paramento vertical, para a fixação do montante do guarda-corpo (É diferente de chumbar o próprio montante no paramento vertical). Que permita resolver previamente a interferência com a impermeabilização e, preferencialmente, possibilite a futura manutenção – ou troca do guarda-corpo devido à corrosão – sem a necessidade de interferir com a impermeabilização do local.

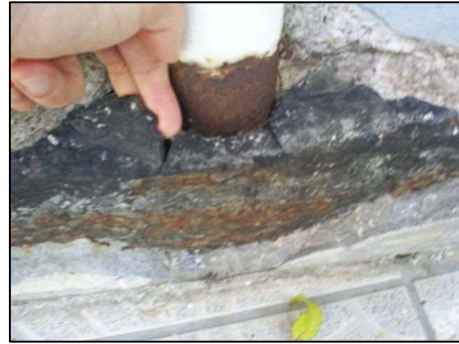
Figura 5.2 – Corrosão do montante do guarda-corpo, envelhecimento e descolamento da impermeabilização e entrada de água entre os materiais.

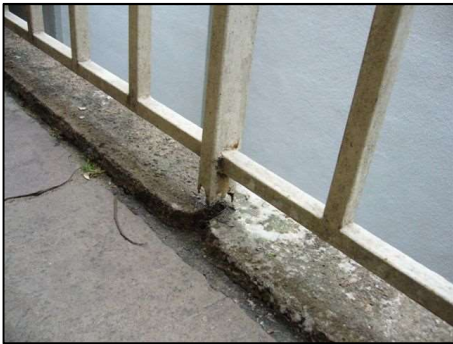
Figura 5.3 – Situação encontrada no local.
Corrosão do montante do guarda-corpo, cuja correção afetará a impermeabilização.

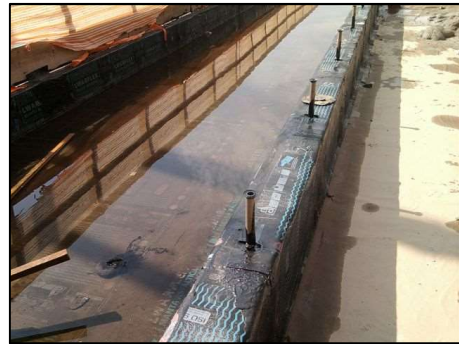
Figura 5.4 – Solução adequada executada na obra.
Bases para a fixação dos montantes do guarda-corpo, com interferência com a impermeabilização já resolvida previamente.

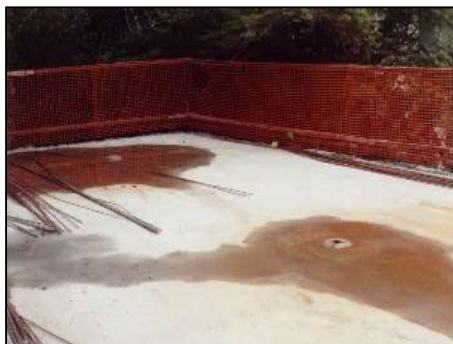
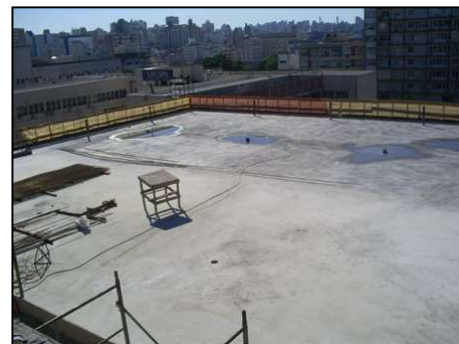
Figura 6.1 – Solução adequada executada na obra.
Caimento em direção aos ralos efetuado no próprio concreto durante a concretagem do pavimento.

Figura 6.2 – Solução adequada executada na obra.
Caimento em direção aos ralos efetuado no próprio concreto durante a concretagem do pavimento.

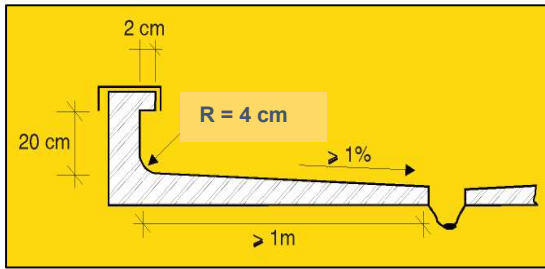
Figura 6.3 – Situação adequada quanto à superfície a impermeabilizar: Caimento em direção aos pontos de coleta de água (com inclinação bem definida), raio de curvatura na transição entre o plano horizontal e o vertical e altura mínima para ancoragem na vertical.

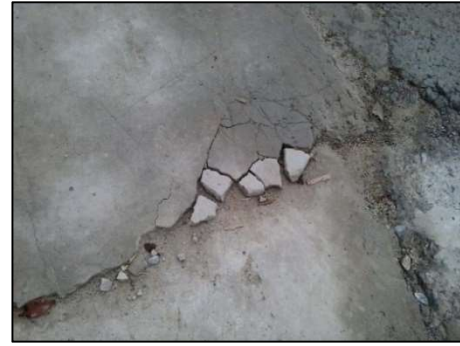
Figura 6.4 – Situação desfavorável executada na obra. Regularização da superfície e caimento efetuado com argamassa de cimento e areia colocada posteriormente no local. Argamassa fraca, espessura menor que a ideal, sem aderência e desagregada).

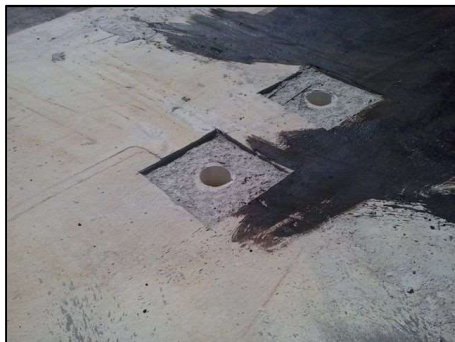
Figura 7.1 – Solução adequada executada na obra. Executado no próprio concreto durante (ou após) a concretagem.

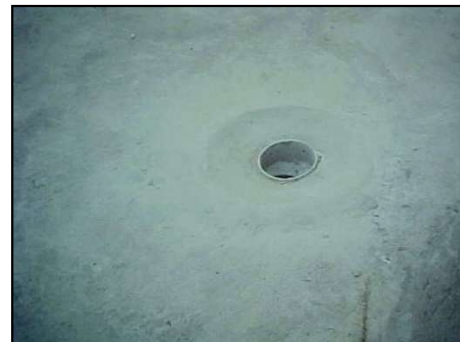
Figura 7.2 – Solução adequada executada na obra. Executado na argamassa de regularização da superfície.

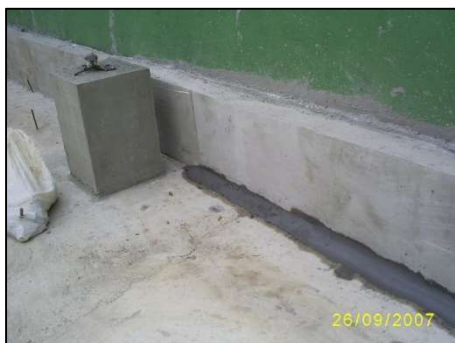
Figura 7.3 – Solução adequada executada na obra. Cantos arredondados adequadamente, de acordo com a necessidade do tipo de impermeabilização que será aplicada no local.

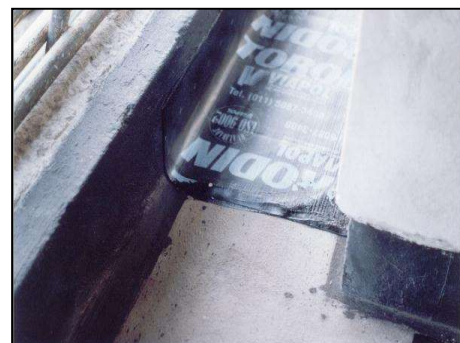
Figura 7.4 – Solução adequada executada na obra. Aplicação da impermeabilização no plano horizontal e no vertical, passando sobre o canto arredondado para essa finalidade de transição entre os planos.

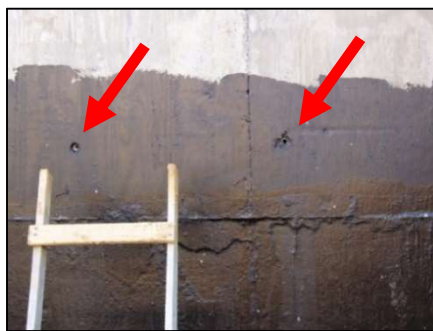
Figura 8.1 – Situação desfavorável executada na obra. Faltou tapar os furos para passagem das “agulhas” dos parafusos de travamento das formas. Imprimação da superfície já está em andamento.

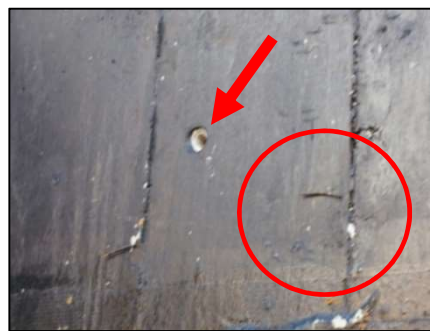
Figura 8.2 – Situação desfavorável executada na obra. Arame de travamento da forma saliente e ainda não cortado. Faltou tapar o furo para passagem das agulhas. Imprimação da superfície já está em andamento.

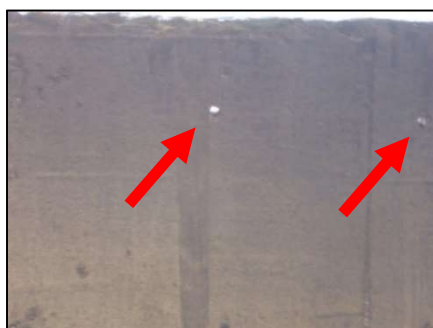
Figura 8.3 – Situação desfavorável executada na obra. Furo para passagem das agulhas não foi tapado.

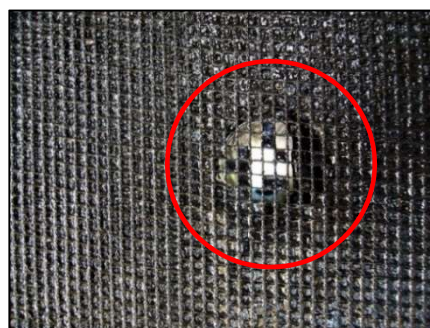
Figura 8.4 – Situação desfavorável executada na obra. Membrana asfáltica passando sobre furo não tapado.

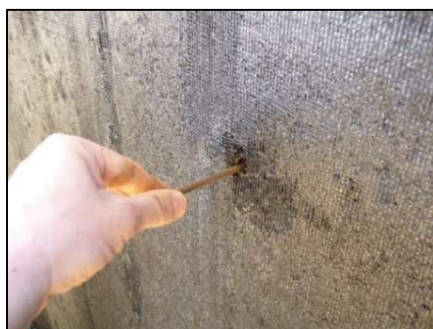
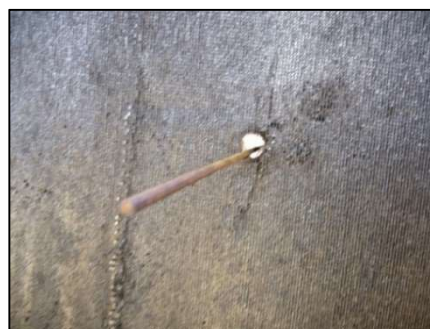
Figura 8.5 – Vergalhão atravessando o furo para agulhas não tapado, para verificação do preenchimento do espaço vazio.

Figura 8.6 – Vergalhão atravessando o furo para agulhas não tapado, para verificação do preenchimento do espaço vazio.

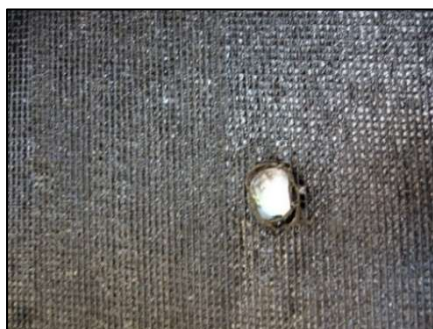
Figura 8.7 – Resultado da verificação do não preenchimento do furo para a passagem das agulhas. Ficou uma descontinuidade na membrana asfáltica.

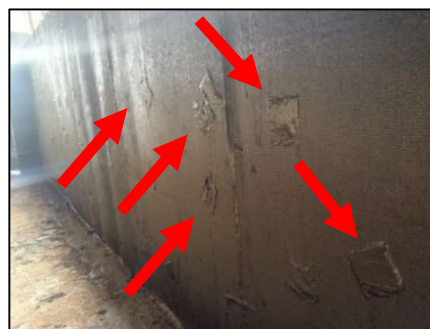
Figura 8.8 – Situação desfavorável executada na obra. “Reforço” feito com manta asfáltica sobre os vazios das imagens acima, mostradas nas Figuras 8.1 a 8.7

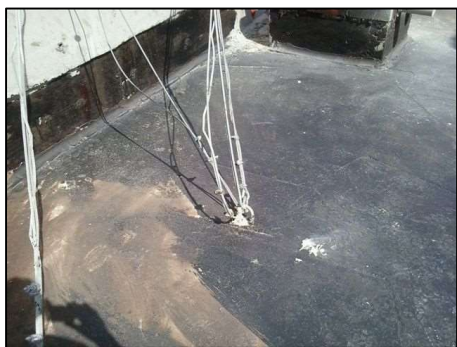
Figura 9.1 – Grampo saliente no piso. Local com impermeação em andamento.

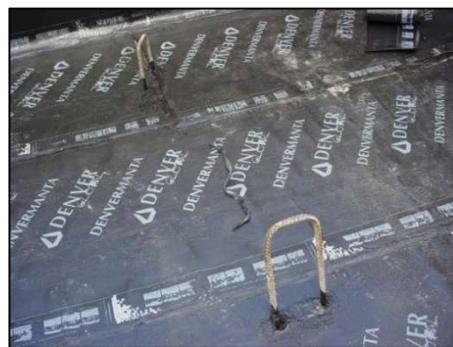
Figura 9.2 – Grampo saliente no piso. Local com impermeabilização aplicada.

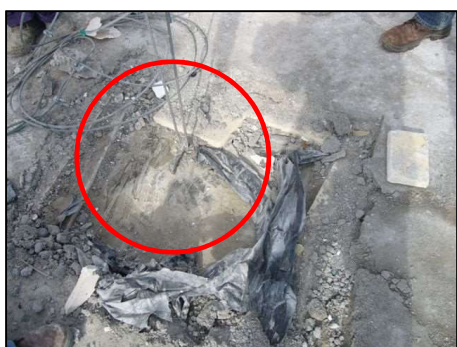
Figura 9.3 – Grampo saliente em local já impermeabilizado, com camada separadora, isolamento térmico e com proteção mecânica parcialmente executados.

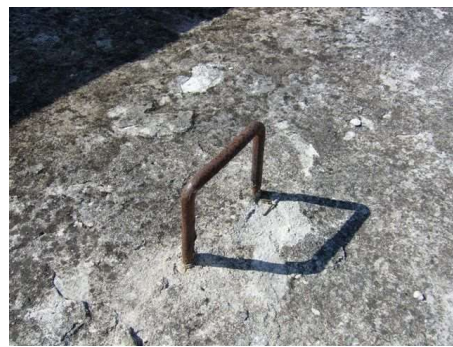
Figura 9.4 – Grampo com a base em contato direto com a "área alagada" do pavimento (piso final do pavimento = a própria proteção mecânica sobre a impermeabilização).

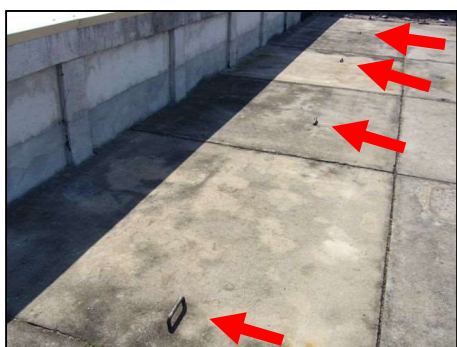
Figura 9.5 – Grampo em área externa descoberta.

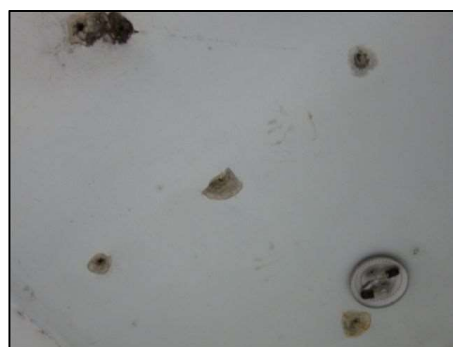
Figura 9.6 – Infiltrações na laje abaixo dos grampos mostrados na Figura 9.5.

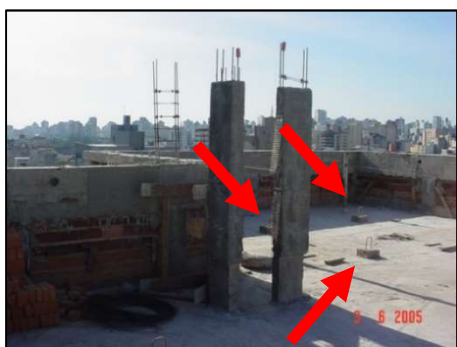
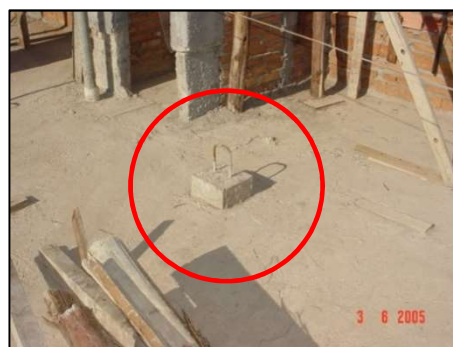
Figura 9.7 – Solução adequada executada na obra. Grampos com base solidária à laje.

Figura 9.8 – Solução adequada executada na obra. Grampos com base solidária à laje.

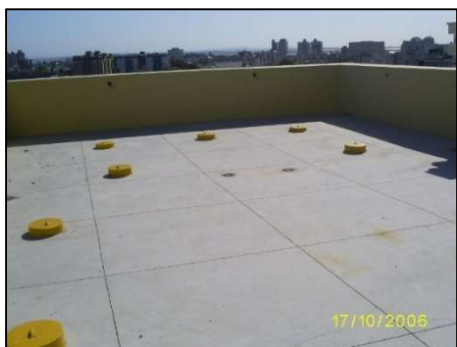
Figura 9.9 – Solução adequada executada na obra.

Grampos sobre bases impermeabilizadas e com a região de contato entre a impermeabilização e o grampo acima da "área alagada".

Para serem utilizados a qualquer momento, sem interferências com a impermeabilização

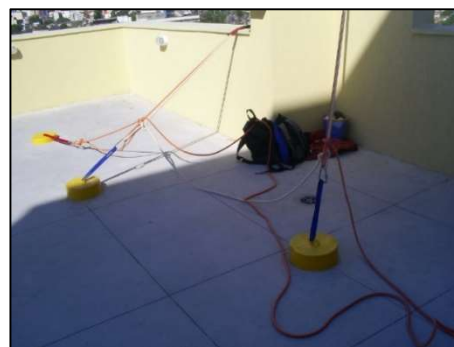
Figura 9.10 – Solução adequada executada na obra.

Grampos sobre bases impermeabilizadas e com a região de contato entre a impermeabilização e o grampo acima da "área alagada".

Sendo utilizados para a pintura da fachada.

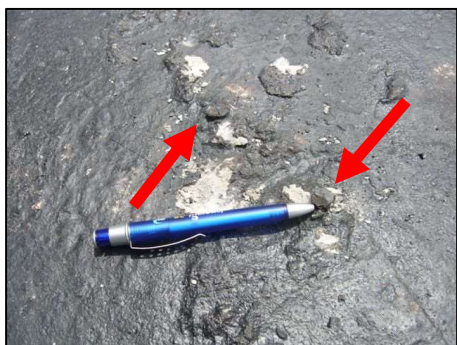
Figura 10.1 – Situação desfavorável executada na obra.

Vergalhão do grampo de fixação de cabos de sustentação de jaús foi cortado rente à laje. Porém ficou com as pontas salientes em relação ao nível do piso, oferecendo riscos à futura impermeabilização da superfície.

Superfície já imprimada e com "caroços" no concreto, além das pontas de vergalhão mal cortadas que não foram corrigidos.

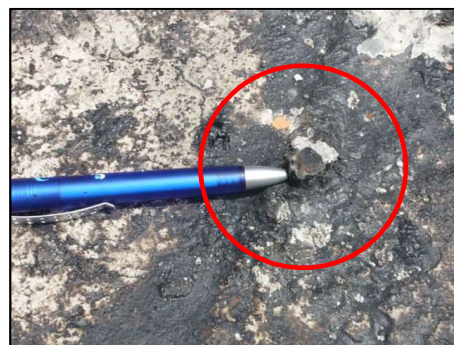
Figura 10.2 – Situação desfavorável executada na obra.

Imagem ampliada da ponta saliente do vergalhão da Figura 10.1.

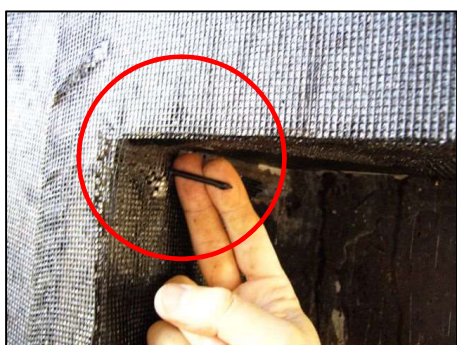
Figura 10.3 – Situação desfavorável executada na obra.

Prego não foi retirado da superfície, antes da execução da membrana asfáltica. E ainda não foi removido em local com impermeabilização já em andamento.

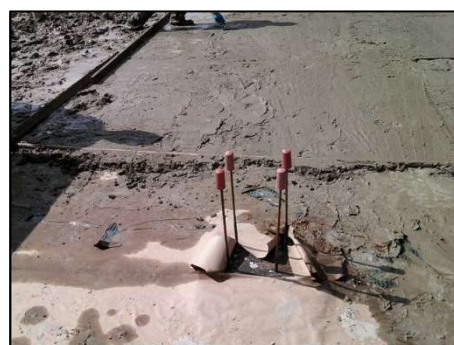
Figura 10.4 – Situação desfavorável executada na obra.

Falta de finalização de elementos da estrutura de concreto.

Pilar (de sustentação de um pergolado) que não foi executado ainda. O local já está impermeabilizado, com a proteção mecânica em andamento e há a espera para esse pilar que deveria ter sido continuado.

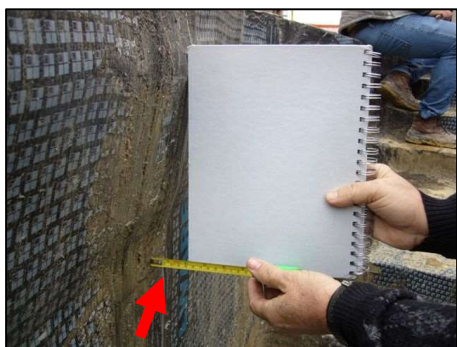
Figura 10.5 - Situação desfavorável executada na obra

Parede da piscina com desaprumo de 5 cm na superfície vertical de concreto. A impermeabilização foi executada mesmo assim. Haverá engrossamento indesejável na proteção mecânica e no revestimento.

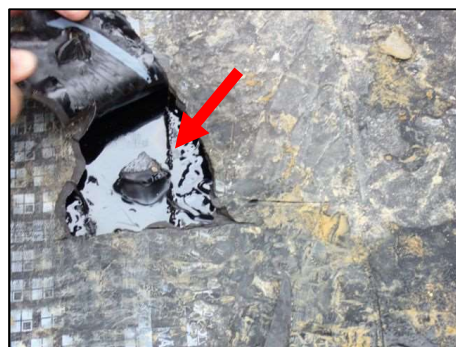
Figura 10.6 - Situação desfavorável executada na obra

Agregado graúdo saliente no concreto, não corrigido durante a liberação da área. Causaria uma punção na impermeabilização e provavelmente um furo.

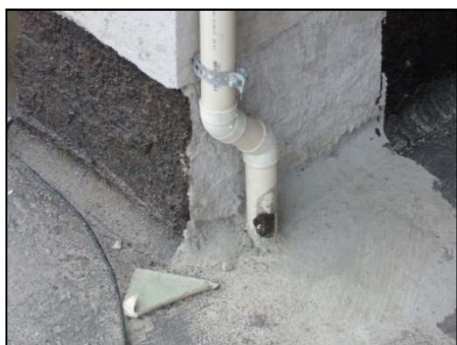
Figura 11.1 - Situação desfavorável executada na obra

Como o local será impermeabilizado adequadamente? Imprimação da superfície em andamento, parou para discussão de qual será a solução adotada.

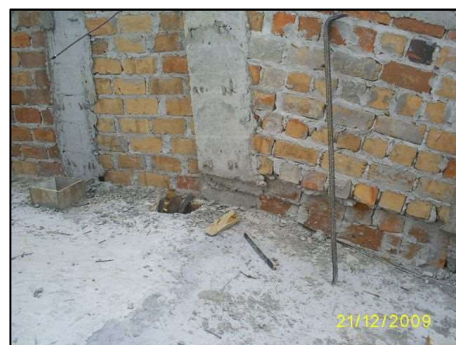
Figura 11.2 - Situação desfavorável executada na obra

Vergalhão de união da malha de aterramento do SPDA com a estrutura, terá interferência com a impermeabilização no piso e com as necessidades para a ancoragem no rodapé;

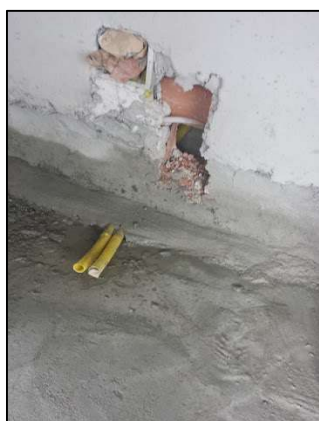
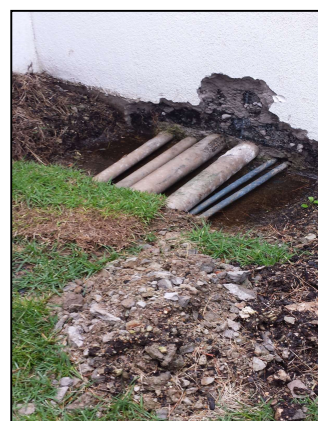
Figura 12.1 – Tubos perfurando a impermeabilização.

Figura 12.2 – Tubos perfurando a impermeabilização.

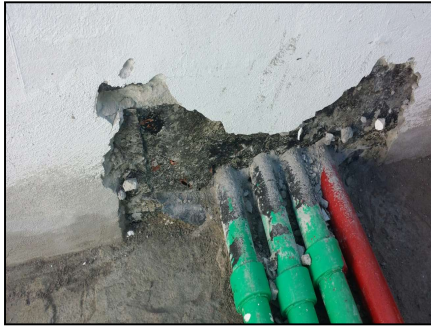
Figura 12.3 – Tubulações da rede de água atravessando a área impermeabilizada.

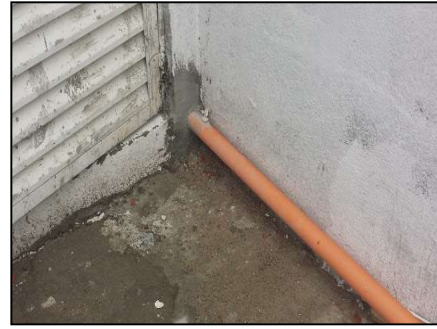
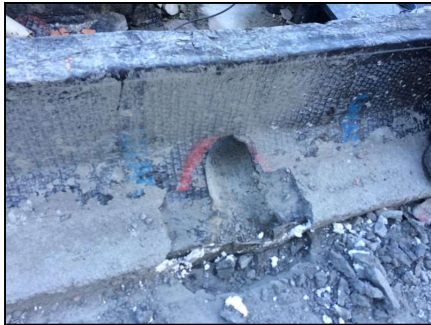
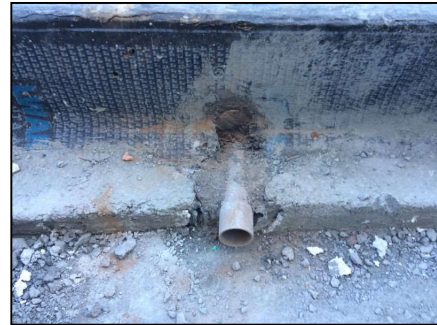
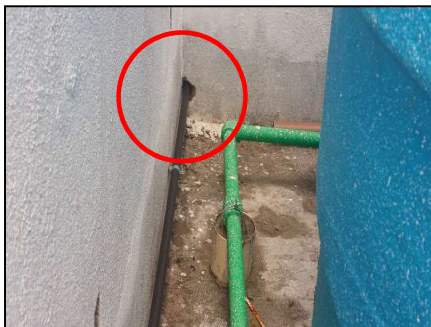
Figura 12.4 – Impermeabilização perfurada para a passagem de tubulação.

Figura 12.5 – Impermeabilização perfurada para a passagem de tubulação.

Figura 12.6 – Impermeabilização perfurada para a passagem de tubulação.

Figura 12.7 – Impermeabilização perfurada para a passagem de tubulação.

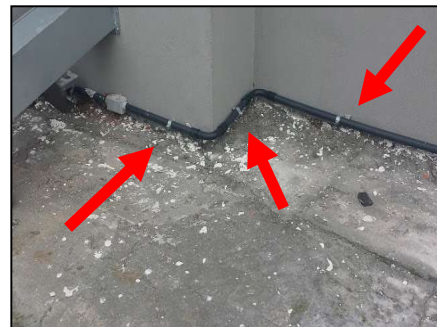
Figura 12.8 – Braçadeiras para a fixação de eletrodutos perfurando o rodapé onde a impermeabilização está ancorada.

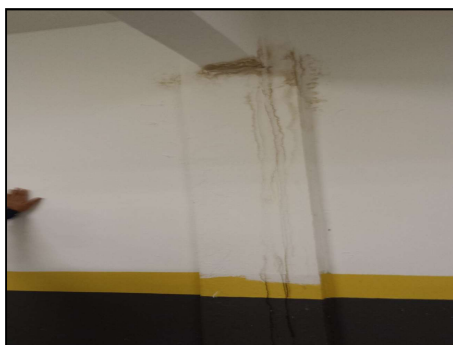
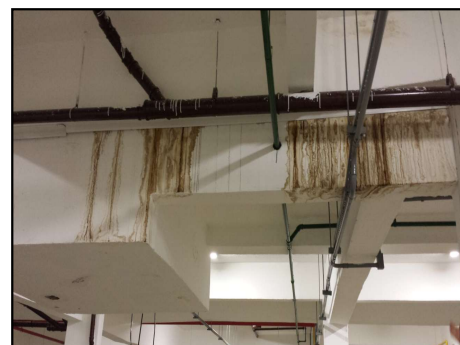
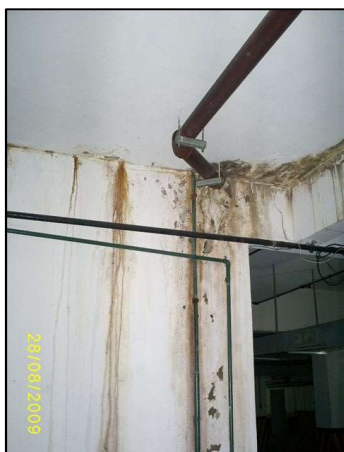
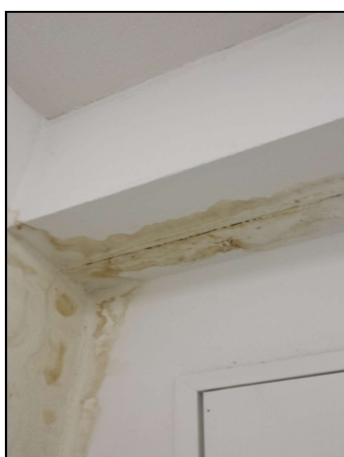
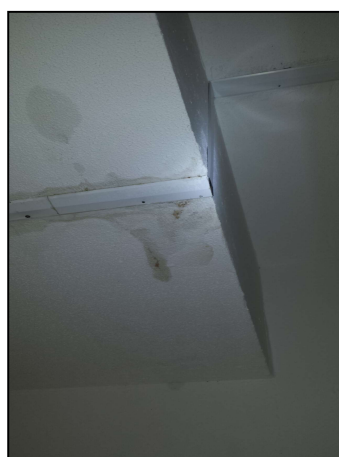
Figura 13.1 – Infiltrações sob área impermeabilizada.

Figura 13.2 – Infiltrações sob área impermeabilizada.

Figura 13.3 – Infiltrações sob área impermeabilizada.

Figura 13.5 – Infiltrações sob área impermeabilizada.

Figura 13.6 – Infiltrações sob área impermeabilizada.

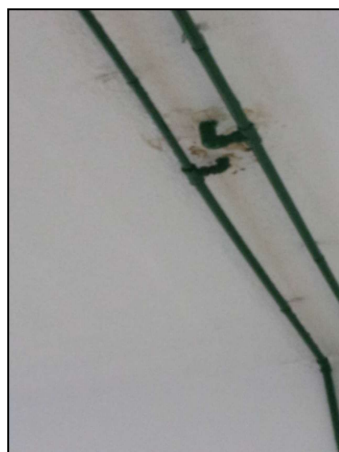
Figura 13.4 – Infiltrações junto às passagens das instalações em área impermeabilizada.
