15º Simpósio Brasileiro
de Impermeabilização 2018

ANAIS DO 15º SIMPÓSIO BRASILEIRO DE IMPERMEABILIZAÇÃO

MANIFESTAÇÕES PATOLÓGICAS NAS EDIFICAÇÕES: ANÁLISE DE SUAS OCORRÊNCIAS EM RELAÇÃO AO PROJETO DE IMPERMEABILIZAÇÃO

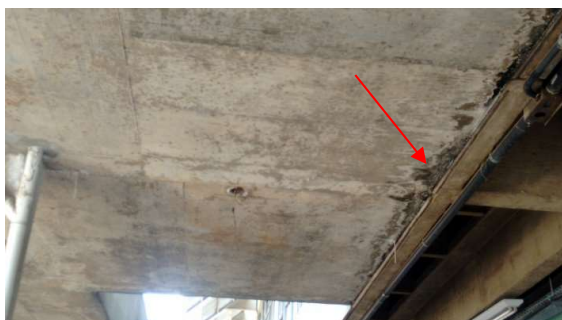
A Figura 01 a seguir apresenta uma junta de dilatação estrutural em elemento de concreto aparente. Foi inserida uma peça de poliestireno expandido no encontro

Figura 1- Junta de dilatação estrutural em concreto aparente. (Fonte: a autora, 2017)

A estrutura da edificação demonstrada nas figuras acima foi construída na década de 60, segundo informado por servidor da instituição. As juntas de dilatação foram projetadas com a profundidade de 1,5 cm e espessura de 2,5 cm. Na época de sua construção, as juntas foram vedadas utilizando corda sisal como limitador de profundidade selada com a aplicação de asfalto oxidado.

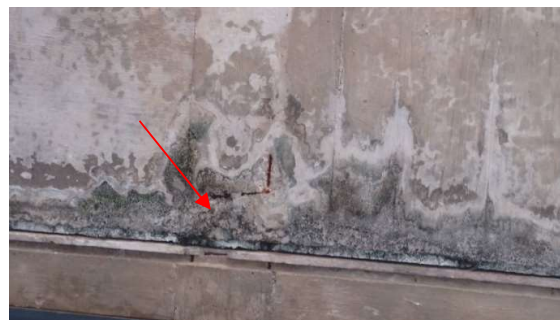
entre a laje e a viga da estrutura. Conforme demonstrado na Figura 02, esta junta permite a passagem de fluídos, lixiviando o concreto e expondo a armadura da laje.

Figura 2- Junta de dilatação com manchas, mofo e armadura exposta oxidada. (Fonte: a autora, 2017)

Ao longo dos anos, o material de vedação passou pelo processo de envelhecimento propiciando a entrada de água pluvial. Diante disso surgiram as seguintes patologias: desenvolvimento de fungos, eflorescências e destacamento do cobrimento da armadura (decorrente da oxidação por estarem expostas ao CO₂ da atmosfera).

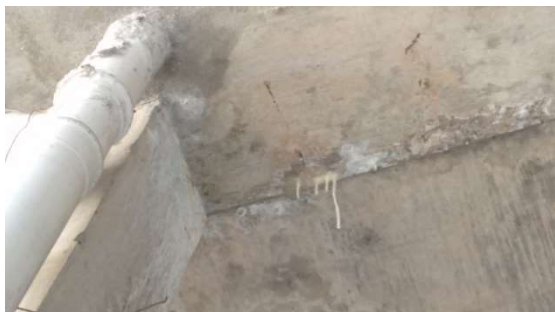
As Figuras 03 a 06 a seguir apresentam o surgimento de estalactites e manchas na cor branca em laje de cobertura. Esta manifestação demonstra a reação, a nível

molecular do concreto armado, entre os sais de carbonato de cálcio e a água penetrada nos poros capilares. Esta água ao internar-se nos poros do material é transportada juntamente com os sais até a superfície externa do concreto. Por consequência, surgem as manchas na coloração branca e em planos horizontais, como lajes há a formação das estalactites.

Figura 03- Formação de estalactite em laje de concreto armado. (Fonte: a autora, 2017)

Conforme demonstrado através das figuras acima, as degradações provenientes das reações de carbonatação, quando em presença direta de água, pode manifestar-se na parte externa do concreto em forma de manchas, fungos, deslocamento de concreto e oxidação das armaduras. Este tipo de patologia aporta à estrutura impacto negativo em sua durabilidade, necessitando portanto de rápido tratamento. No caso das imagens em estudo, a equipe de manutenção da instituição trabalhou para a resolução do problema com a reforma na laje de cobertura e juntas através da impermeabilização e restauração das armaduras.

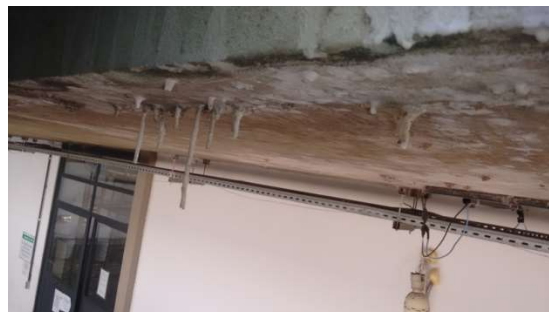
Figura 04- Formação de estalactite em laje de concreto armado próximo a platibanda (Fonte: a autora, 2017)

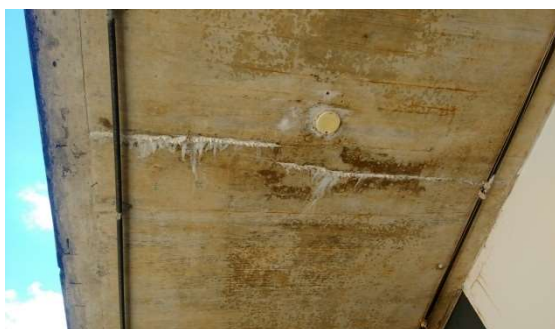
Figura 05- Formação de estalactites em laje em balcão. (Fonte: a autora, 2017)

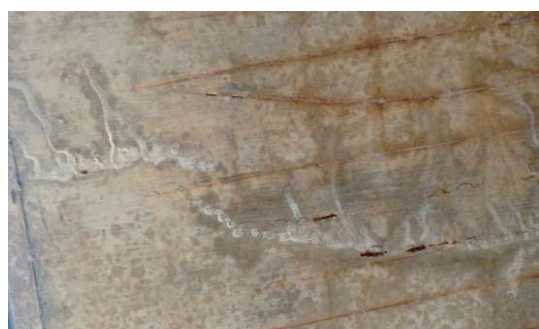
Figura 06- Manchas na cor branca, deslocamento de concreto e exposição da armadura oxidada. (Fonte: a autora, 2017)

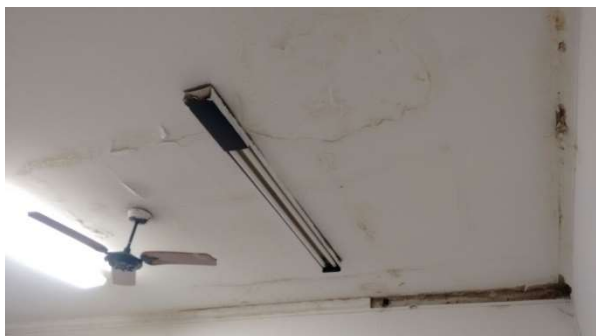
As degradações adiante relatadas são decorrentes de falhas no sistema de cobertura e drenagem dos mesmos, visto que houve dano ou ausência de sistemas impermeabilizantes nos substratos. As Figuras 7 e 8 apresentam as degradações oriundas da presença indireta de umidade no forro, bem como a deterioração do acabamento do mesmo. Nota-se a manifestação de manchas amarelas e o destacamento de parte do gesso do forro.

Figura 7- Degradação do forro e acabamento. (Fonte: a autora, 2017)

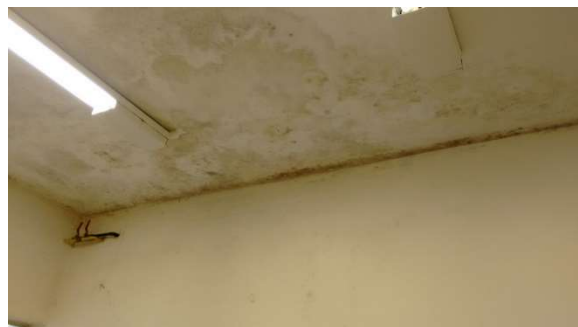
Figura 8- Manchas amarelas decorrentes da umidade no forro. (Fonte: a autora, 2017)

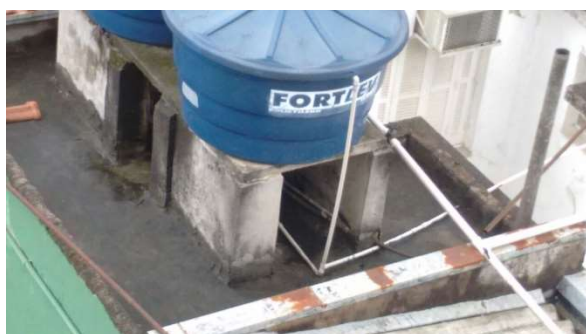
Figura 9- Laje sem impermeabilização e ralos obstruídos. (Fonte: a autora, 2017)

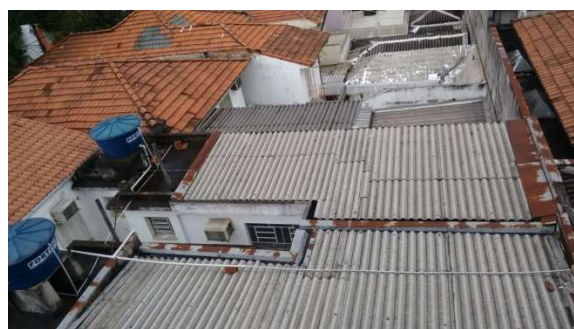
Figura 10- Lajes com telhados e rufos desgastados. (Fonte: a autora, 2017)

Observou-se que a laje possui sistema de proteção da água pluvial por telhado, porém os mesmo se encontram degradados com algumas telhas deslocadas. Os rufos já apresentam notório estado de corrosão em diversos pontos, abrindo espaço para perda de área de material, possibilitando assim a passagem de fluídos. Há

também um trecho do telhado que foi impermeabilizado com manta asfáltica com proteção de alumínio que se apresenta desgastada e envelhecida.

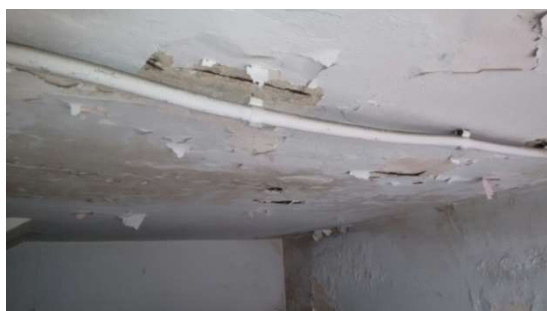
A Figura 11 apresenta a parte interna da laje de uma garagem com deslocamento da camada de pintura bem como a formação de bolhas na mesma. Há também em vários trechos a desagregação da camada de revestimento do concreto com exposição de trechos das armaduras que já se apresentam com sinais de corrosão. A Figura 12 demonstra a parte externa da laje. Observa-se que há empoçamento da água pluvial sobre o revestimento cerâmico.

Constatou-se in loco que os ralos estavam obstruídos dificultando a passagem da água. Esta laje bem como a platibanda não possui sistemas de impermeabilização implantados, o que possivelmente ocasionou as manifestações patológicas.

Figura 11- Laje e paredes com destacamento de revestimento e corrosão de armaduras. (Fonte: a autora 2017)

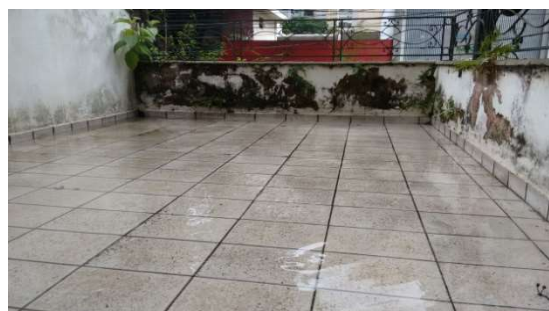
Figura 12- Laje revestida com cerâmica, sem impermeabilização. (Fonte: a autora 2017)

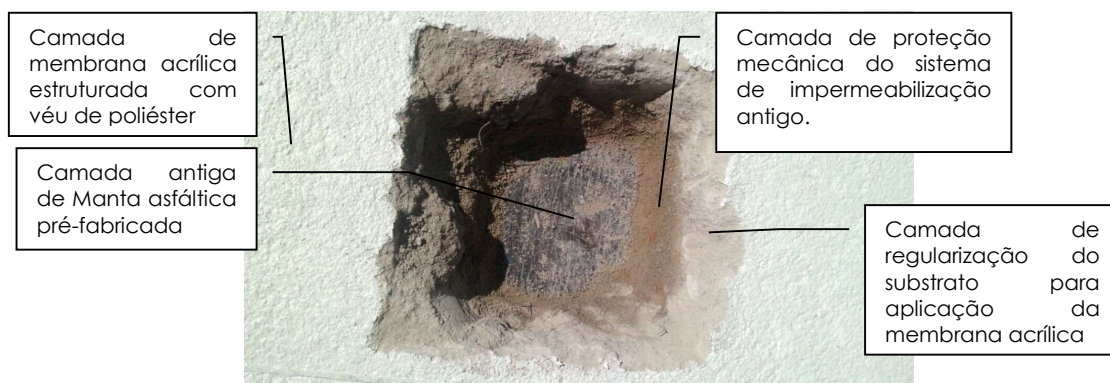
Quando do período da sua construção a laje foi impermeabilizada pelo sistema de manta asfáltica com proteção mecânica. No entanto foi constatada a ocorrência de infiltrações nos períodos chuvosos acarretando transtornos aos usuários e danificando alguns componentes construtivos. Diante das falhas advindas da laje cobertura a equipe técnica de engenharia da instituição propôs a aplicação de um sistema de impermeabilização flexível, membrana acrílica estruturada com tela de poliéster, sobre a camada de impermeabilização preexistente. Os problemas decorrentes das infiltrações ocorreram novamente em aproximadamente dois anos após a reforma da laje. Foi realizada inspeção na camada de impermeabilização implantada no local e a detecção do sistema antigo sobre o qual a nova camada foi implantada, conforme demonstrado na Figura 15.

FIGURA 15- Situação existente na laje de cobertura. (Fonte: a autora, 2017)

Para mitigação das manifestações patológicas na laje de cobertura apresentada no estudo descrito no item 4.1.1, propõem-se a partir das análises feitas in loco, uma reforma com a retirada dos dois sistemas de impermeabilização implantados no local e a execução de um sistema completo incluso proteção térmica e mecânica (ver apêndices A, B), dentro dos parâmetros normativos.

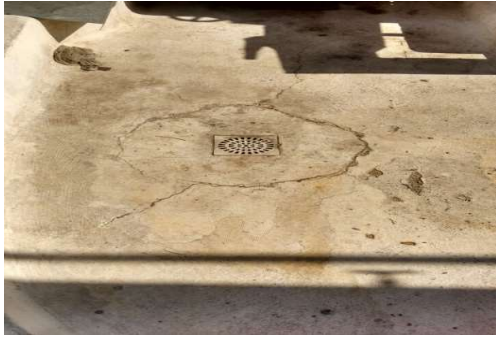
O sistema de impermeabilização deve conceder resistência à ação de cargas estáticas e dinâmicas, que possam atuar sobre a impermeabilização, tais como o puncionamento (decorrente de impactos de objetos que agem perpendicularmente ao seu plano), descolamento (ocasionado pela perda de aderência) (ABNT NBR 9575:2010, item 6.3) e movimentos de dilatação/retração do substrato decorrentes das variações térmicas. Conforme demonstrado nas figuras 16 a 19, o sistema implantado não resistiu às ações a ele impostas.

FIGURA 16- Fissuras no perímetro dos ralos. (Fonte: a autora, 2017)

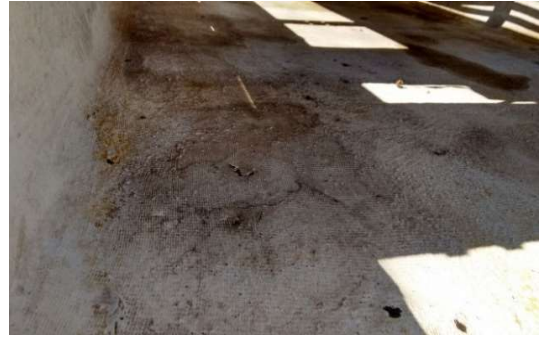
FIGURA 17- Manchas de contaminação de resíduos (óleos). (Fonte: a autora, 2017)

Por ser uma área acessível para serviços de manutenção a camada impermeabilizante nesta laje sofreu agressões de resíduos químicos como óleos, tráfego de pessoal e manuseio de ferramentas, muitas vezes perfurantes. Segundo a norma ABNT NBR 9574:2008, item 4.3.12.3, o sistema de membrana acrílica estruturada com tela de poliéster pode permanecer exposto sem a necessidade de proteção mecânica. Mas é relevante ressaltar que quando a área impermeabilizada for acessível deverá a mesma receber uma capa de proteção (PICCHI, 1986).

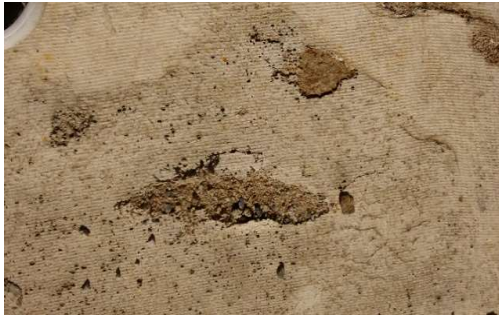
FIGURA 18- Deslocamento da camada de impermeabilização. (Fonte: a autora, 2017)

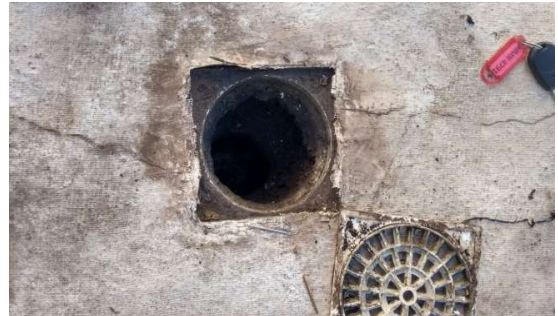
FIGURA 19- Irregularidade na impermeabilização dos ralos. (Fonte: a autora, 2017)

Observou-se que a impermeabilização dentro do desenvolvimento dos coletores de água pluvial não foi corretamente aplicada e que o nivelamento no sentido dos ralos não estava efetivamente ocorrendo, visto que havia sinais de empoçamento de água em alguns trechos da laje. De acordo com a norma ABNT NBR 9575:2010, item 6.4, a impermeabilização dos ralos bem como a inclinação do substrato são detalhes construtivos que devem ser previstos na fase de projeto. Segundo a referida norma, a inclinação do substrato das áreas horizontais deve ter no mínimo 1% em direção aos coletores de água.
