## ANAIS DO 15º SIMPÓSIO BRASILEIRO DE IMPERMEABILIZAÇÃO

### REVITALIZAÇÃO DE COBERTURAS EM EDIFÍCIOS COMERCIAIS COM SISTEMA DE MANTAS SINTÉTICAS FLUTUANTES

**HADDAD, Michel**

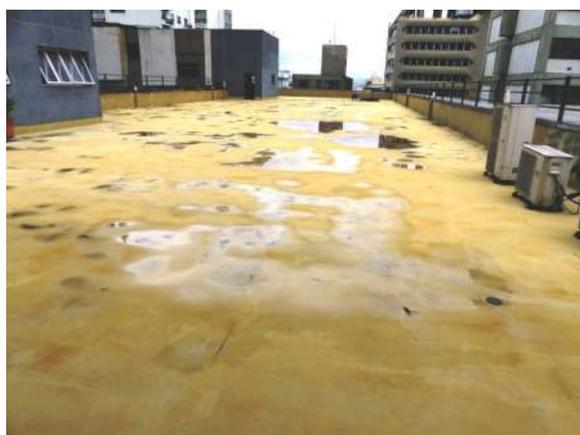
Foto 1 - Vista da cobertura do Edifício A com poças de água sobre a membrana de poliuréia.

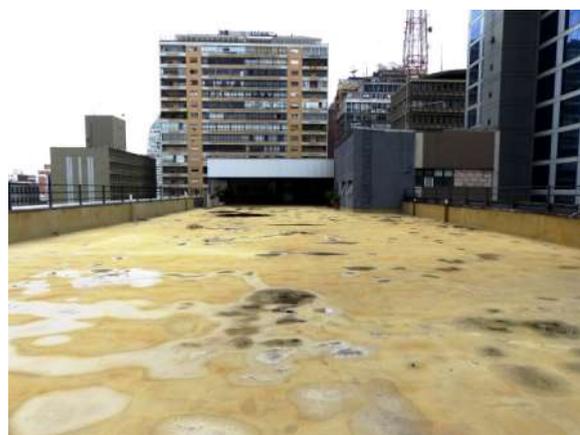
Foto 2 - Idem anterior a partir do sentido contrário.

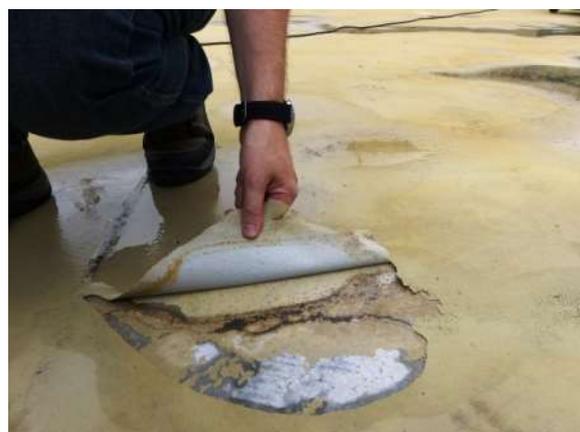
Foto 3 - Problemas de aderência da membrana de poliuréia na cobertura do Edifício A.

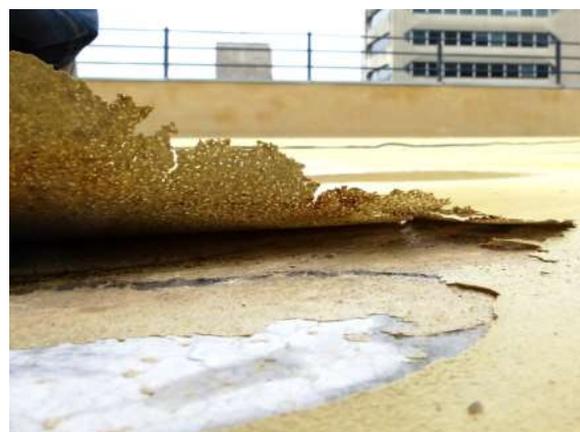
Foto 4 - Detalhe para a baixa espessura e delaminação da membrana de poliuréia na cobertura do Edifício A.

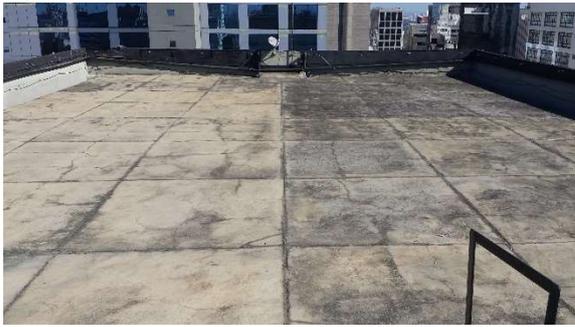
- Proteção mecânica com baixa espessura, muito fissurada e destacando, com exposição da manta;

Foto 5 - Vista da cobertura do Edifício B com a proteção mecânica fissurada.

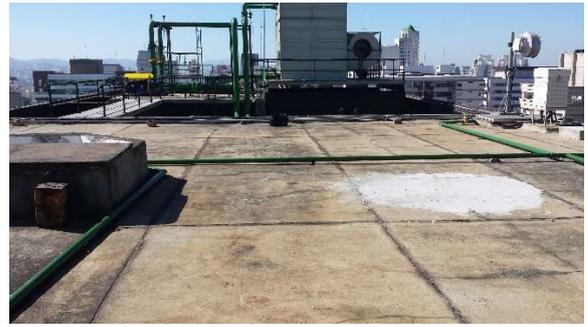
Foto 6 - Vista da cobertura do Edifício B sobre a laje do reservatório.

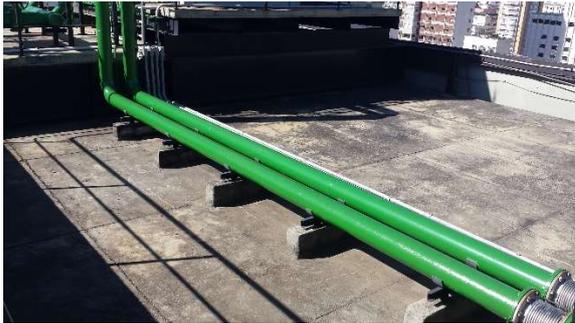
Foto 7 - Vista da cobertura do Edifício B entre a laje do reservatório e a laje técnica.

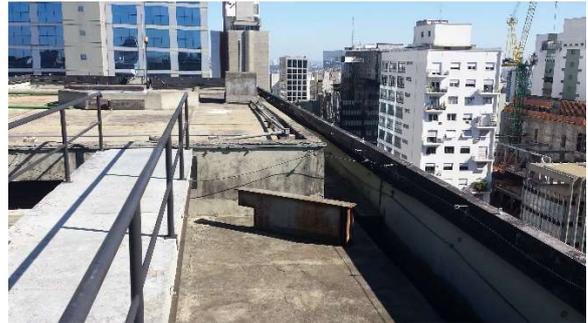
Foto 8 - Idem anterior com destaque para a canaleta de drenagem lateral do edifício.

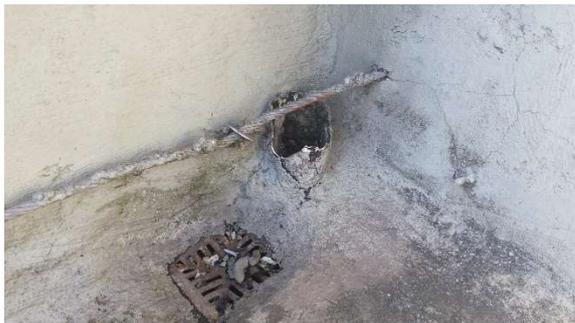
- Tubulações de hidráulica e elétrica com afastamento insuficiente ou inexistente em relação às superfícies horizontais e verticais onde se encontravam instaladas;
- Os ralos de captação e drenagem com seção reduzida pelo acabamento inadequado da impermeabilização existente e/ou por obstrução de detritos e sujeira;
- Sistema de impermeabilização existente composto por mantas asfálticas em camada dupla, aplicadas com asfalto oxidado e proteção mecânica em argamassa, totalizando uma espessura média de aproximadamente 12 cm;
- Regiões com caimento inferior ao valor mínimo de 1% recomendado pela norma brasileira NBR 9575:2010, entretanto, não foram constatadas poças de água em dias de chuva.

Foto 9 - Ralos de drenagem obstruídos ou em más condições na cobertura do Edifício B.

Foto 19 - Detalhes dos ralos de drenagem após aplicação da manta de PVC no Edifício B.

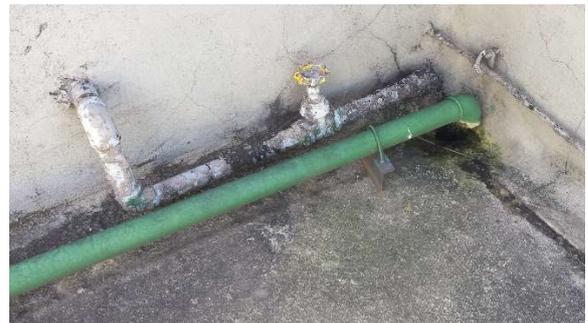
Foto 10 - Tubulações sem afastamento mínimo das superfícies na laje do Edifício B.

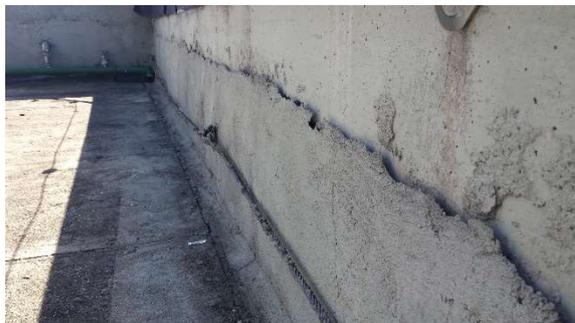
Foto 11 - Destacamento da proteção mecânica na platibanda do Edifício B.

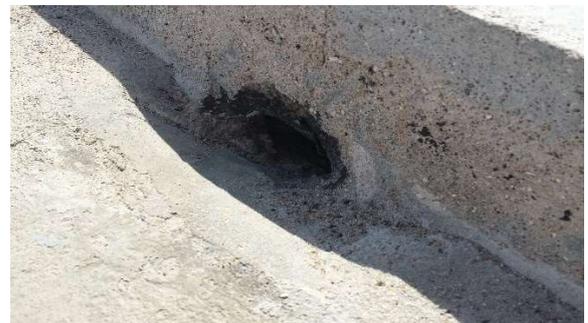
Foto 12 - Estrangulamento de tubulação em viga invertida da canaleta lateral.

Foto 20 - Destaque para a adequação da seção das tubulações nas vigas invertidas no Edifício B.
