15º Simpósio Brasileiro
de Impermeabilização 2018

ANAIS DO 15º SIMPÓSIO BRASILEIRO DE IMPERMEABILIZAÇÃO

PROJETO DE IMPERMEABILIZAÇÃO: ANÁLISE DA SUA RELEVÂNCIA E IMPACTOS NA DURABILIDADE DA EDIFICAÇÃO

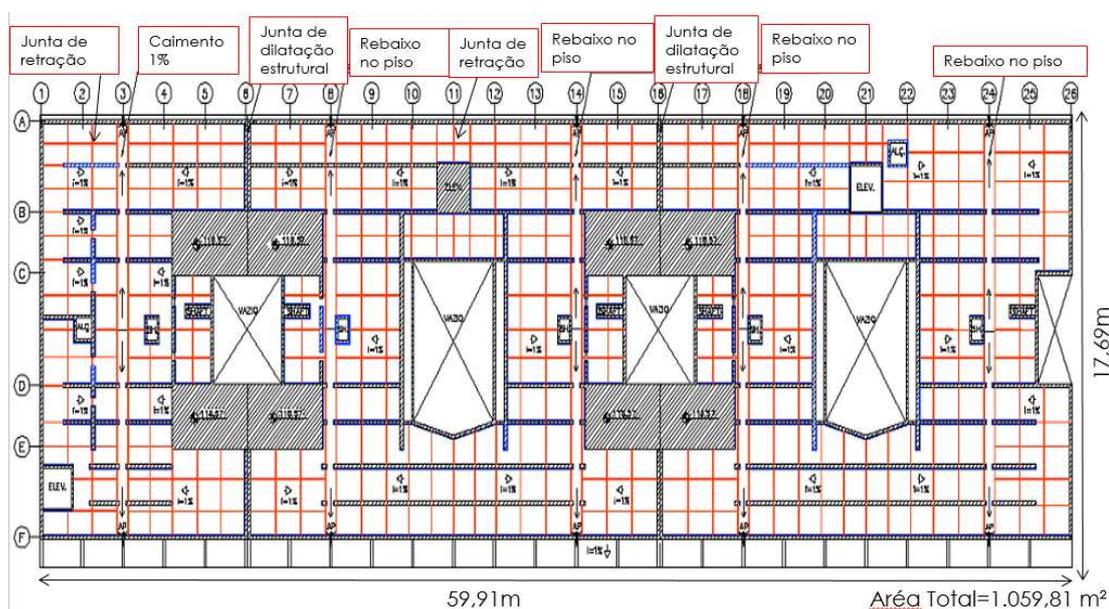
FIGURA 1- Planta da laje de cobertura e mapa das juntas. (Fonte: Arquitetos Juliano Cavaliere e Ana Luisa Reis/ UFMG)

Em projeto foram previstos dois sistemas de impermeabilização: manta asfáltica e membrana acrílica, conforme demonstrado em alguns dos seus detalhamentos nas Figuras 01, 02 e 03.

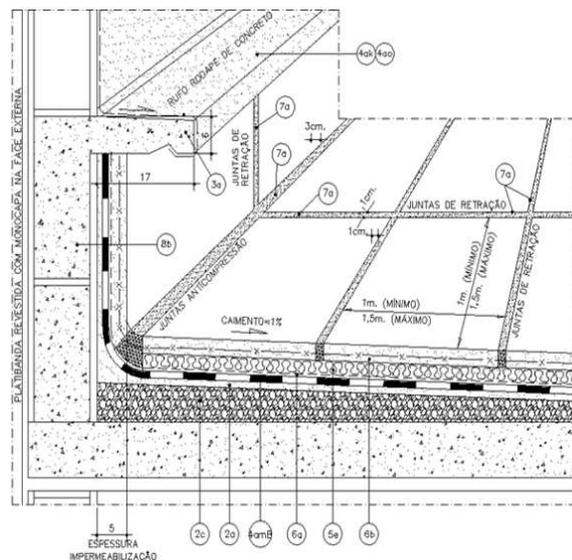
- 8 a- platibanda;
- 7 a- Mástique com emulsão hidroasfáltica e areia para juntas de anti-compressão e retração;
- 3 a- Rufo/rodapé com pingadeira;
- 4k- Membrana acrílica com tela de poliéster;
- 4ao- Acabamento com tinta acrílica;

FIGURA 2- Detalhamento da platibanda e juntas. (Fonte: Arquitetos Juliano Cavaliere e Ana Luisa Reis/UFMG)

A laje possui, ao longo de sua borda, platibanda de 40 cm de largura em bloco de concreto. Como proteção à umidade nesta parte da estrutura, foi adotado o sistema de membrana acrílica. Essa opção foi selecionada, pois nesta área não haverá trânsito de pessoas, não necessitando assim de proteção mecânica. Foi previsto em projeto pintar a membrana com tinta acrílica para melhorar o aspecto estético bem como para prolongar sua vida útil. O projeto de impermeabilização foi elaborado conforme a norma NBR 9575:2010 Seleção e Projeto, contendo os detalhes necessários para a execução dos serviços, bem como a especificação dos materiais e sua descrição em caderno de memorial descritivo.

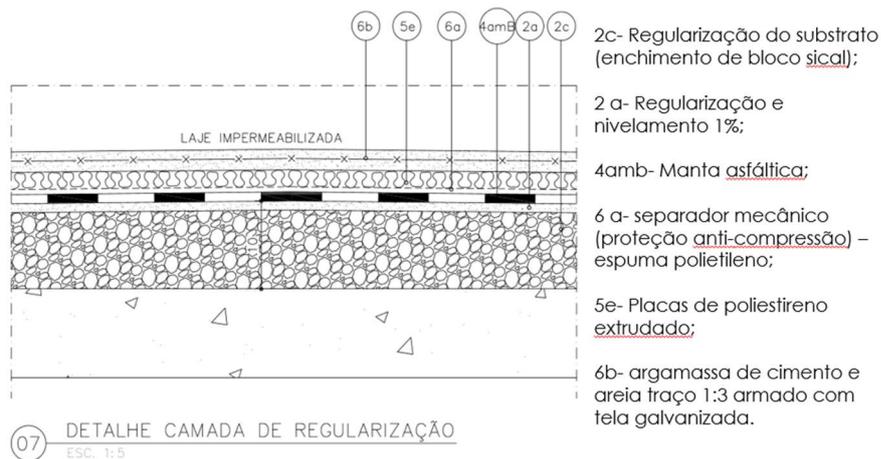
- 2c- Regularização do substrato (enchimento de bloco sical);
- 2 a- Regularização e nivelamento 1%;
- 4amb- Manta asfáltica;
- 6 a- separador mecânico (proteção anti-compressão) – espuma polietileno;
- 5e- Placas de poliestireno extrudado;
- 6b- argamassa de cimento e areia traço 1:3 armado com tela galvanizada.

FIGURA 3- Detalhamento do sistema impermeabilizante. (Fonte: Arquitetos Juliano Cavaliere e Ana Luisa Reis/ UFMG)

A laje é em concreto armado moldada in loco que possui grande extensão. Por isso projetou-se a manta asfáltica de 4 mm com proteção térmica e mecânica para o sistema. A proteção térmica idealizada proporcionará um maior conforto para os usuários, visto que, esse isolamento tende a diminuir a temperatura interna. Quando da elaboração do projeto básico e executivo, foi observado quais seriam os outros sistemas da edificação que interceptariam o projeto de impermeabilização. Entre os sistemas cita-se: implantação de painéis solares, prevenção e combate a incêndio e instalações hidráulicas e elétricas, por isso foi projetado a proteção mecânica da manta asfáltica, visando diminuir os impactos de locomoção de pessoal e até mesmo deposição de peças que possam perfurar ou danificar o sistema.

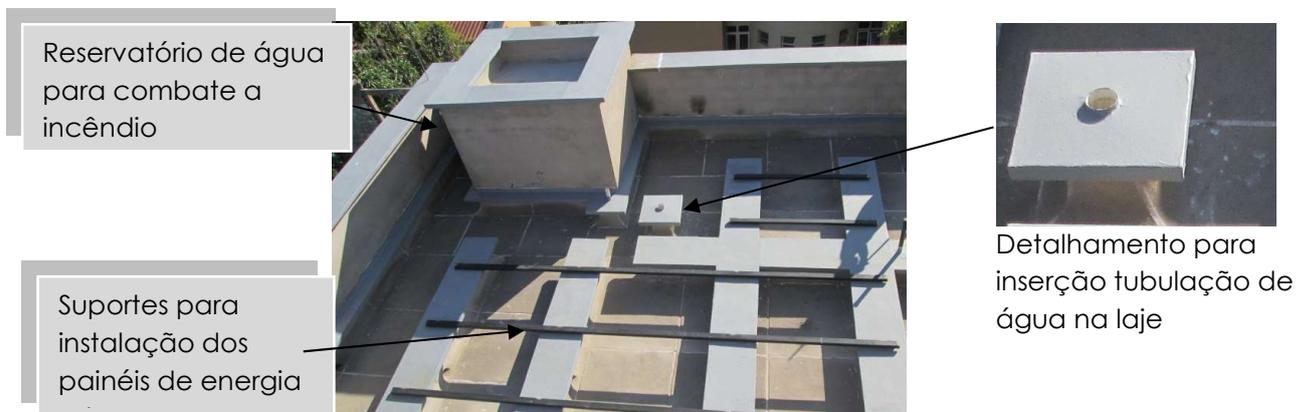
FIGURA 4 - Detalhamentos: suportes para instalação dos painéis de energia solar sistema de prevenção e combate ao incêndio. Fonte: RESENDE, 2016 (Adaptado)

Para que não houvesse interferência entre o sistema de impermeabilização e o de energia solar foram projetadas banquetas sobre a laje, as quais receberam os suportes para instalação de painéis solares, eliminando assim a necessidade de

perfurar a camada de impermeabilização ao se fixar as placas sobre ela. Com relação ao sistema de prevenção e combate a incêndio, foi previsto em projeto, um detalhamento para o encontro da tubulação de saída do reservatório de água e a laje de cobertura, conforme demonstrado na Figura 4 a seguir:

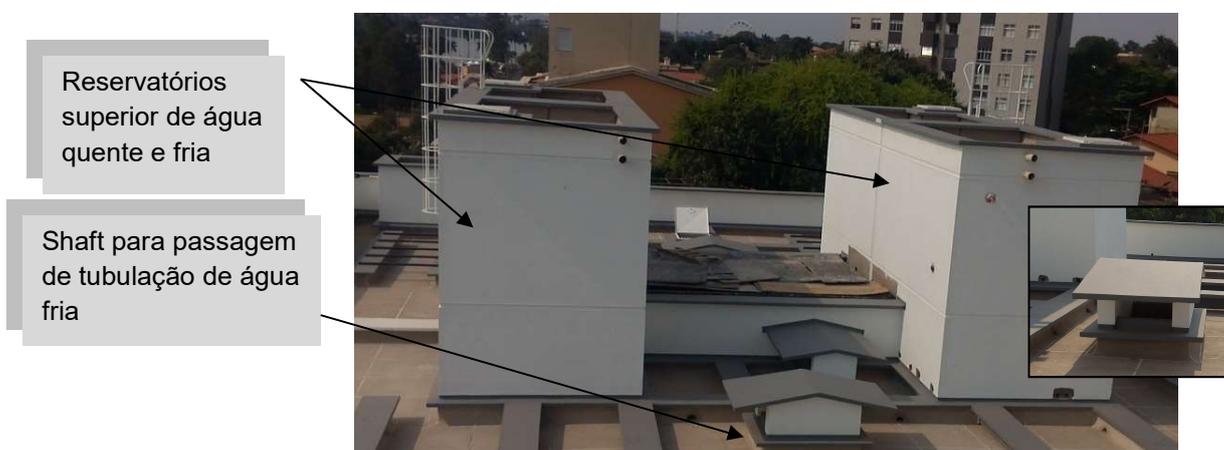
FIGURA 5 – Detalhamento do sistema de instalação hidráulica. (Fonte: os autores, 2016)

Para o sistema de instalações hidráulicas e elétricas foi previsto um detalhamento de impermeabilização por membrana acrílica para a proteção do shaft por onde passarão os condutores elétricos que alimentarão as bombas de recalque e a tubulação de água quente (aquecida pelo sistema solar) e fria que sairá pelo barrilete dos reservatórios superior, conforme demonstra a Figura 5 que se segue:

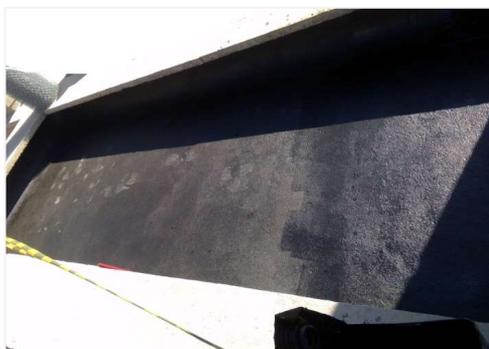
FIGURA 6- Regularização e preparação do substrato. (Fonte: os autores ,2016)

1) Regularização e Preparação do substrato com caimento de 1% previsto em projeto, cantos e quinas arredondadas e feltrado. Pintura com solução asfáltica (primer) à base de asfalto oxidado plastificante e solventes orgânicos

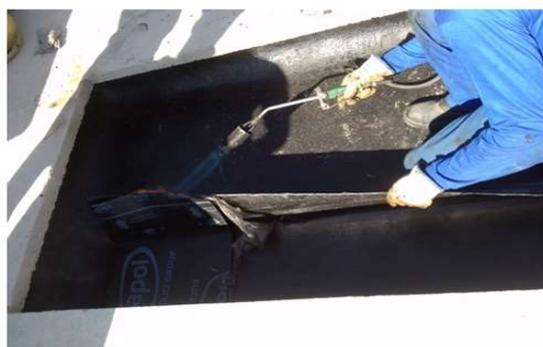
FIGURA 7- Aplicação da manta asfáltica. (Fonte: os autores, 2016)

2) Impermeabilização: manta do tipo IV B de asfalto modificado por polímeros, e= 4 mm. Elevação vertical da manta em 30 cm na parede da platibanda. Realização do teste de estanqueidade durante 72 horas.

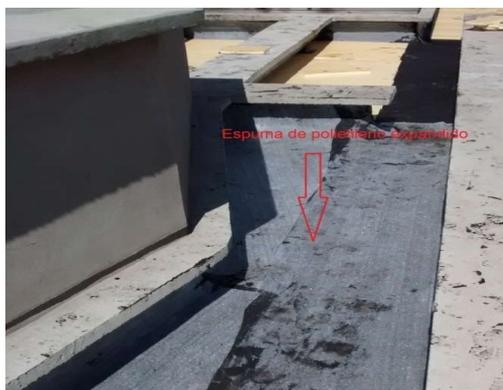
Figura 8 - Aplicação da espuma de polietileno expandido. (Fonte: RESENDE, 2016, Adaptado)

3) Separador mecânico: manta de espuma de polietileno expandido, e= 2 mm. Este material trabalha com a função de proteção de anti-compressão, lançado diretamente sobre a manta.

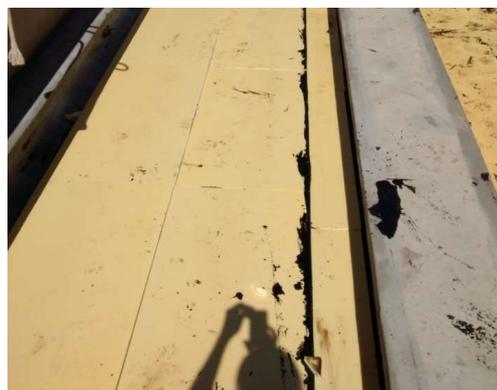
Figura 9 - Aplicação de camada de proteção térmica. (Fonte: RESENDE, 2016, Adaptado)

4) Isolamento térmico: placas de poliestireno extrudado aplicado sobre a camada de separação mecânica, densidade de 38 kg/m³, condutibilidade térmica a 23° c de 0, 027 W/m. K , 60 x 120 x 0, 25 cm.

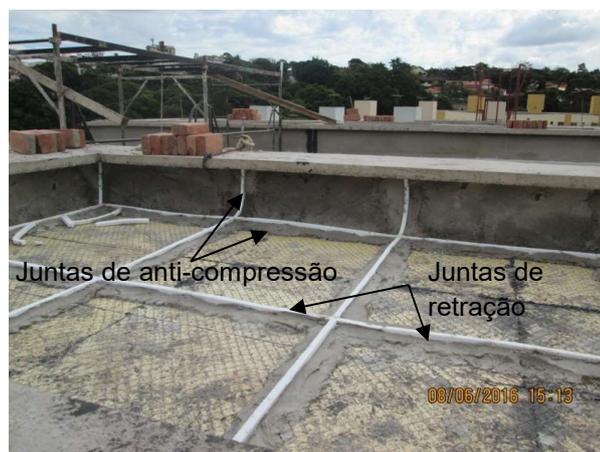
Figura 10 - Proteção mecânica com juntas de retração e anti-compressão.

5) Proteção mecânica e juntas de anti-compressão e de retração: Argamassa de cimento e areia no traço 1:3 estruturada por tela de aço galvanizada na horizontal e na vertical. As juntas foram executadas através da colocação de tiras de isopor nos locais de maior solicitação da estrutura.

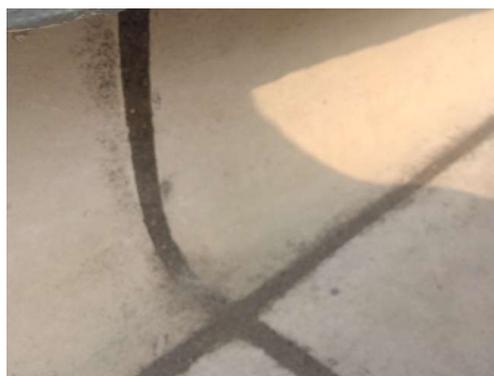
FIGURA 12 - Mastique nas juntas da proteção mecânica. (Fonte: os autores, 2016)

Após a cura da argamassa, as tiras foram removidas e o local preenchido com material flexível, mastique e emulsão hidroasfáltica, feito em canteiro.

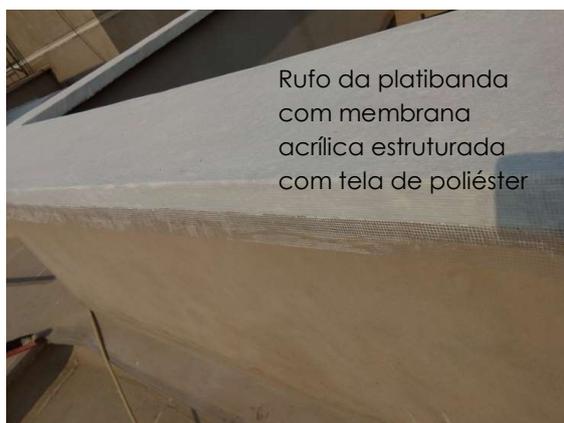
FIGURA 13- Emulsão acrílica sobre rufos da platibanda. (Fonte: os autores, 2016)

Rufos feitos em concreto armado moldado in loco, com pingadeiras feitas em fôrma, protegido com três demãos de membrana de polímeros acrílicos (0,5 kg/m²), armada com tela de poliéster foram projetados na periferia da platibanda (Figura 13).

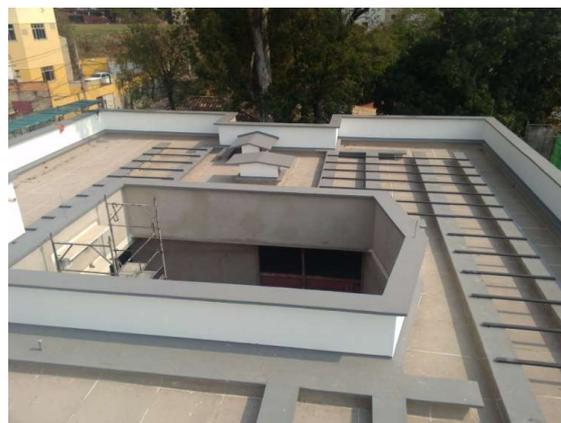
FIGURA 14- Laje da cobertura finalizada (Fonte: os autores, 2016)

Como acabamento final de proteção, foi projetado a aplicação de 2 demãos de tinta acrílica para piso, em cor cinza-claro (Figura 14).

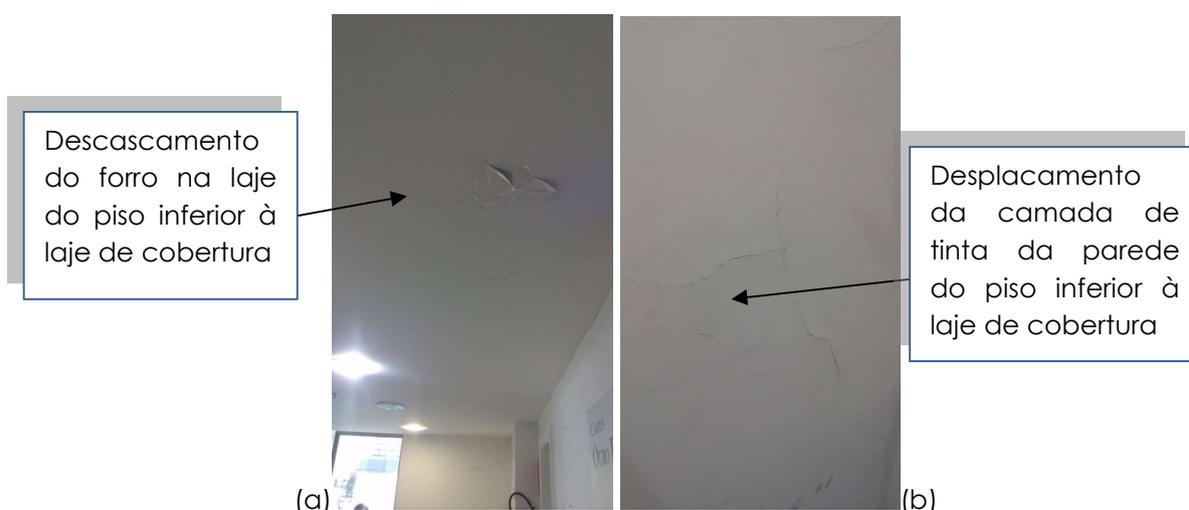
FIGURA 15 a e b-Patologias nos revestimentos. (Fonte: os autores, 2016)

Mesmo após ter sido executado o sistema de impermeabilização descrito anteriormente no ano de 2013, o problema de infiltração começou a ser percebido novamente em 2015. Em visita realizada ao prédio na laje de cobertura foram observadas manifestações patológicas tanto na laje de cobertura quanto no pavimento inferior. As novas ocorrências de infiltrações foram identificadas em um grande período de chuvas, provocando danos nas paredes e forro do pavimento inferior, conforme ilustrado na Figura 15 a e b:

Entre as manifestações patológicas perceptíveis estão às ocasionadas pela possível infiltração como registrado na Figura 15 a e b, às quais demonstram destacamento do revestimento interno da laje e da parede no piso inferior à laje de cobertura. A infiltração na laje de cobertura pode acarretar também patologias aparentemente imperceptíveis como a oxidação das armaduras (esta situação não foi notada no caso em estudo).

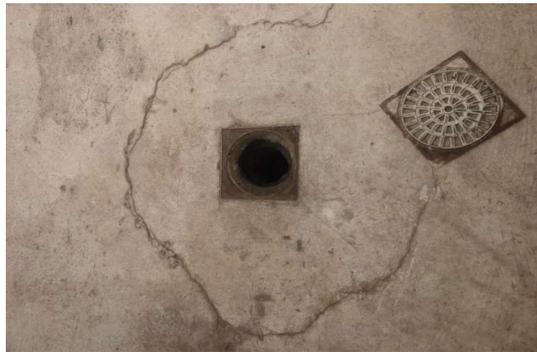
Figura 16- Fissuras nas proximidades do ralo (Fonte: os autores, 2016)

A Figura 16 demonstrada a seguir, apresenta fissuramento em torno do ralo de água pluvial.

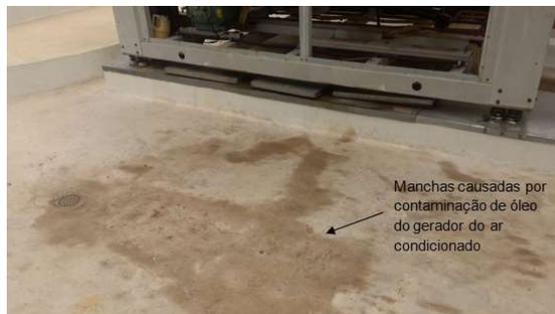
Figura 17- Manchas de contaminação de resíduos de óleo (Fonte: os autores, 2016)

Observando a Figura 17, constata-se a presença de manchas na impermeabilização de uma possível contaminação, ocorrida ao longo do tempo, no contato da membrana com os resíduos químicos que são liberados na manutenção dos sistemas do ar condicionado. A membrana acrílica com a tela de poliéster apresenta-se com destacamento em alguns trechos, como demonstrado na Figura 18 a e b.

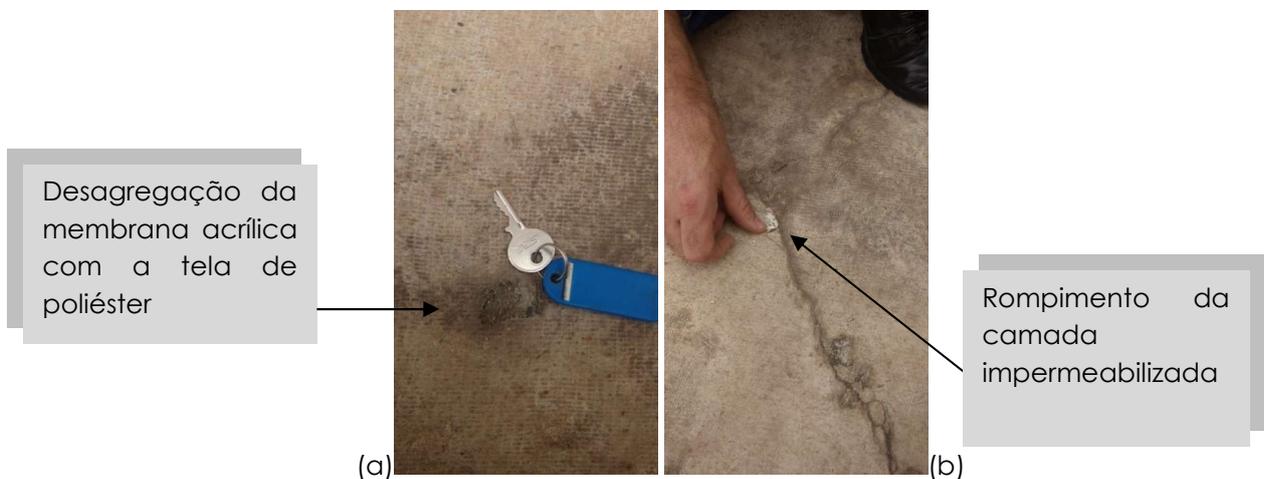
FIGURA 18 a e b- Desprendimento da tela de poliéster. (Fonte: os autores, 2016)

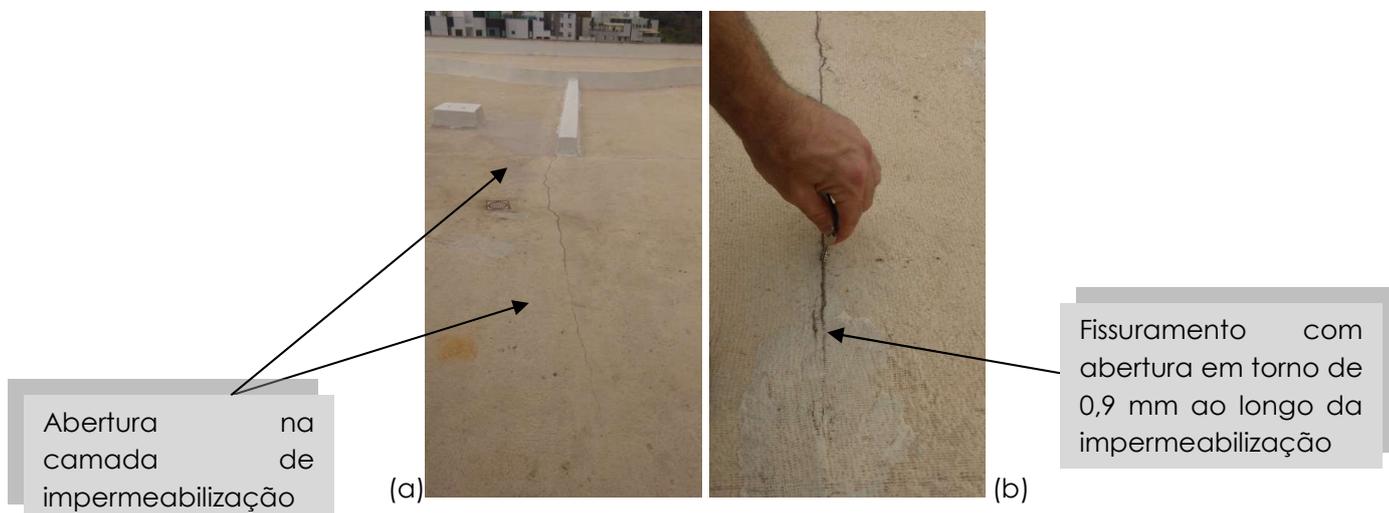
FIGURA 19 a e b- aberturas causada por fissuras e trincas ao longo da laje. (Fonte: os autores, 2016)

Ao longo da laje, percebem-se fissuras e trincas que proporcionam a infiltração de água. Através do fenômeno de dilatação térmica da laje há uma movimentação da estrutura com aumento de sua extensão, conforme afirma item 2.6.7.2 do presente trabalho. Esta expansão da estrutura, quando da variação térmica, provocou tensões de tração na membrana acrílica com tela de poliéster, levando-a ao rompimento. Tal efeito está retratado nas figuras 19 a e b:

No caso em estudo, houve o rompimento da membrana acrílica em diversos pontos da laje, conforme demonstrado nas Figuras 19 a e b. Pode-se considerar que a variação dimensional da estrutura, provocando a movimentação da laje, tenha sido maior do que a resistência ao alongamento longitudinal e transversal da membrana estruturada, levando-a à ruptura.

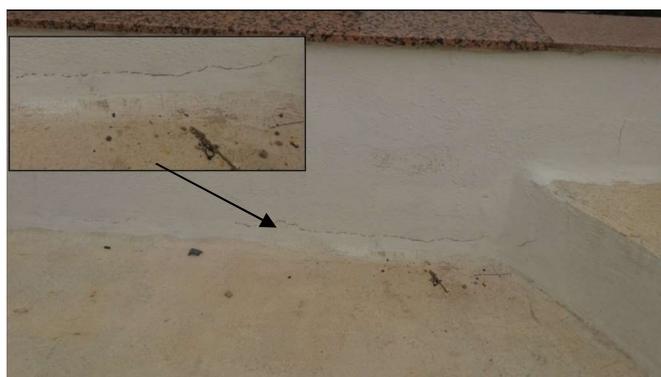
Figura 20 - Abertura no encontro da platibanda com a laje. (Fonte: os autores, 2016)

Nota-se através das ilustrações 15 e 16 que houve o rompimento da membrana acrílica bem como da camada estruturante de poliéster. Aberturas também são notadas no encontro da laje com a platibanda impermeabilizada, conforme demonstrado na Figura 20 a seguir.

De acordo com a norma ABNT NBR 9574:2008, o encontro do plano horizontal com a vertical deve ser arredondado em meia cana (2008, p.10), devendo a membrana acrílica no devido caso, ser aplicada até a 30 cm na vertical (platibanda). No presente caso, a execução seguiu o preconizado pelo citado trecho da norma. Há, no entanto, a possibilidade do surgimento da fissura ter ocorrido devido à tensão provocada no sistema de impermeabilização, no encontro entre a parte superior
