15º Simpósio Brasileiro de Impermeabilização 2018
04 e 05 Junho 2018 – São Paulo – Brasil

Casos reais de preparações das superfícies para permitir (ou não) o adequado desempenho da impermeabilização

Ernani Camargo Porcello
Compat Engenharia e Arquitetura Ltda.

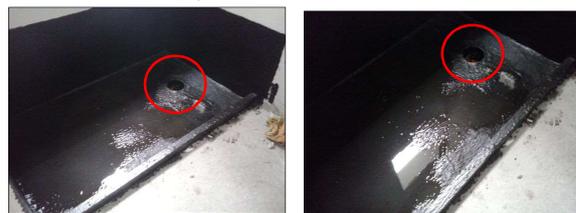
Exemplo nº 1: Box do chuveiro com caimento do piso invertido (afastando-se do ralo).

Box do chuveiro com caimento do piso invertido (afastando-se do ralo).

Acúmulo de água na região oposta ao ralo pode gerar manchas de umidade e eflorescências no piso cerâmico; risco de reemulsão a emulsão asfáltica da membrana impermeabilizante devido ao contato permanente com a água.

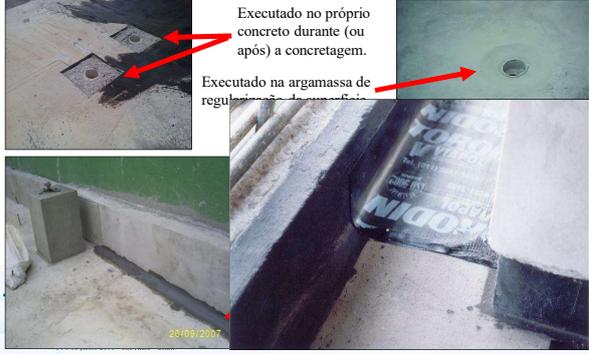
Exemplo nº 7: Providências a tomar na preparação da superfície do piso.

- Rebaixo no piso junto ao ralo para permitir o reforço da impermeabilização no local.

Executado no próprio concreto durante (ou após) a concretagem.

Executado na argamassa de regularização da superfície.

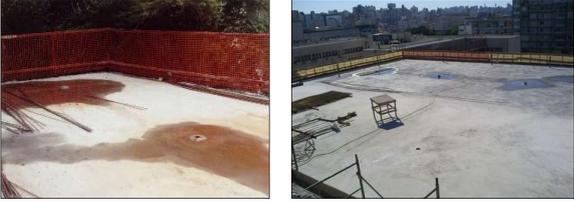
Exemplo nº 6: Regularização da superfície do piso.

- Efetuado no próprio concreto, durante a concretagem;

- Através da camada regularizadora executada com argamassa de cimento e areia

Caimento em direção aos ralos efetuado no próprio concreto durante a concretagem do pavimento. Um único material; Uniformidade da superfície; Mais econômica; Ganho no cronograma e no custo da obra;

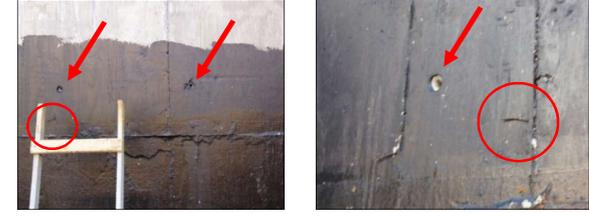
Exemplo nº 8: Falta de cuidados na preparação da superfície de concreto para receber a impermeabilização.

Cortina de contenção:

- Faltou tapar os furos para passagem das "agulhas" dos parafusos de travamento das formas.
- Arame de travamento da forma saliente e ainda não cortado.
- Imprimação da superfície já está em andamento

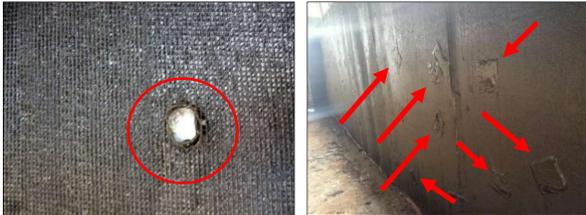
Resultado da verificação do não preenchimento do furo para a passagem das agulhas. Ficou uma descontinuidade na membrana asfáltica.

“Reforço” feito com manta asfáltica sobre os vazios mostrados nas figuras anteriores

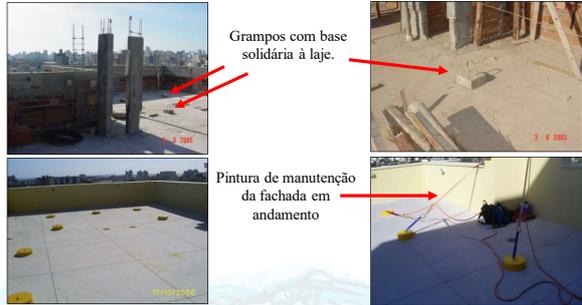
Exemplo nº 9: Grampos na laje para permitir a fixação de cabos de sustentação de jaús. (Continuação)

Grampos com base solidária à laje.

Pintura de manutenção da fachada em andamento

Grampos sobre bases impermeabilizadas; com a região de contato entre a impermeabilização e o grampo acima da “área alagada”. Para serem utilizados a qualquer momento, sem interferências com a impermeabilização

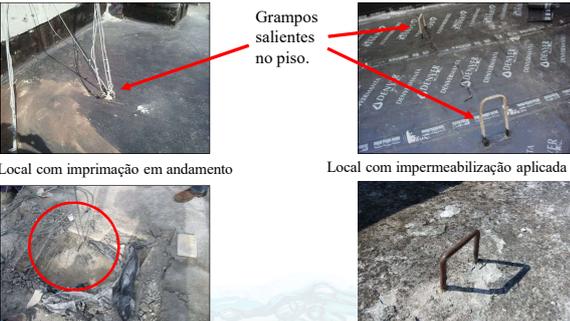
Exemplo nº 9: Grampos na laje para permitir a fixação de cabos de sustentação de jaús.

Grampos salientes no piso.

Local com imprimação em andamento

Local com impermeabilização aplicada

Local já impermeabilizado, com camada separadora, isolamento térmico e com proteção mecânica parcialmente executados

Grampo em contato direto com a “área alagada” do pavimento (piso final do pavimento = a própria proteção mecânica sobre a impermeabilização).

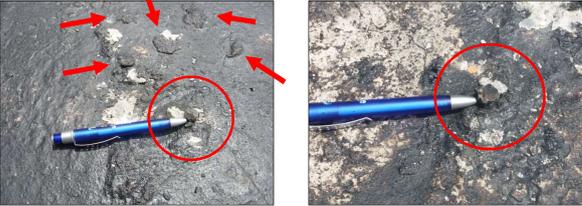
Exemplo nº 10: Falta de revisão na preparação da superfície para receber a impermeabilização.

Vergalhão do grampo de fixação de cabos de sustentação de jaús foi cortado rente à laje. Porém ficou com as pontas salientes em relação ao nível do piso, oferecendo riscos à futura impermeabilização da superfície. Superfície já imprimada e com “caroços” no concreto, além das pontas de vergalhão mal cortadas que não foram corrigidos.

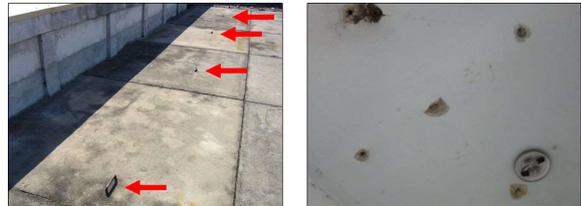
Grampo salientes no piso, em área externa descoberta

Infiltrações na laje abaixo dos grampos mostrados na figura ao lado.

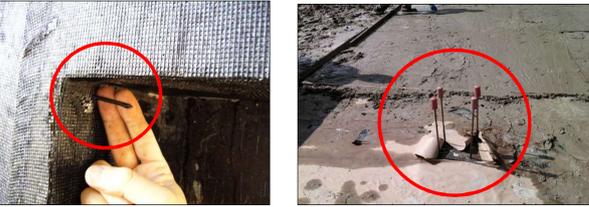
Prego não foi retirado da superfície, antes da execução da imprimação. E ainda não foi removido do local, com a impermeabilização com membrana asfáltica já em andamento.

Falta de finalização de elementos da estrutura de concreto.

Pilar (de sustentação de um pergolado) não foi executado ainda. O local já está impermeabilizado, com a proteção mecânica em andamento e estão à mostra as armaduras de espera para esse pilar que deveria ter sido continuado.
