15º Simpósio Brasileiro
de Impermeabilização 2018

ANAIS DO 15º SIMPÓSIO BRASILEIRO DE IMPERMEABILIZAÇÃO

ANÁLISE DA EXPANSÃO DE DIFERENTES PERFIS HIDROEXPANSIVOS PARA JUNTA DE CONCRETAGEM

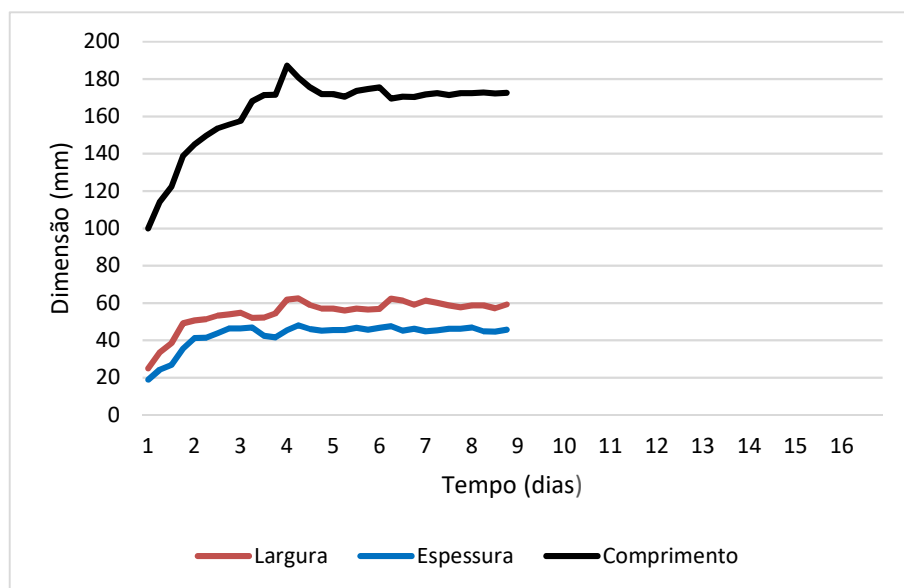
Os resultados do perfil P1 para a expansão das três dimensões encontra-se apresentado na figura 3. Em 4 dias, seu comprimento sofreu um aumento de 87,2 mm (87,2% maior que seu comprimento inicial). Já em relação a sua largura e espessura, tiveram um aumento menor, porém similar e constante ao longo do ensaio. Esse perfil apresentou uma expansão acentuada, resultando na

desintegração do mesmo no 9º dia de ensaio, impossibilitando desta forma, a continuidade das medições.

Figura 3: P1 – Expansão das dimensões (mm)

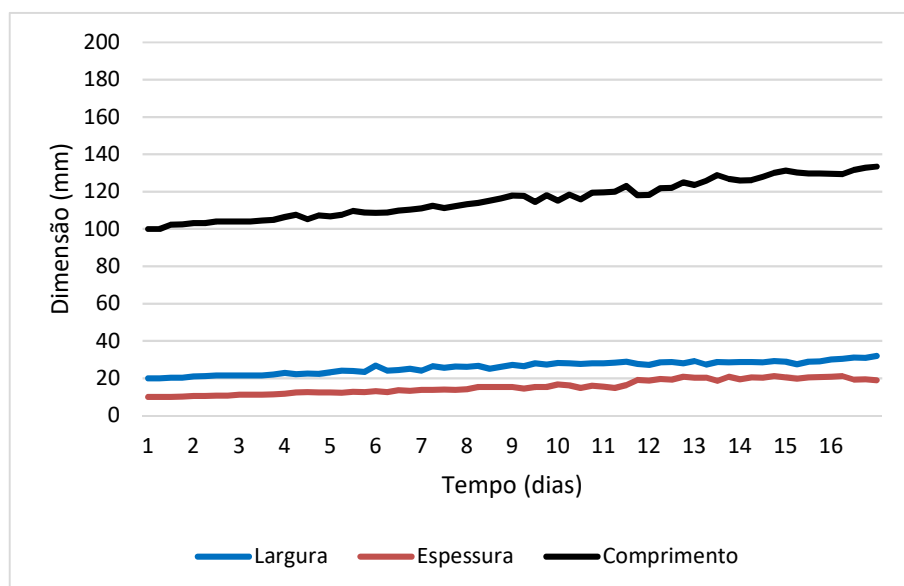
O perfil P2 teve uma menor expansão em todas suas dimensões, porém teve uma velocidade constante, como mostra a Figura 4. Nota-se que a expansão do perfil não estabilizou nos 16 dias de ensaio.

Figura 4: P2 – Expansão das dimensões (mm)

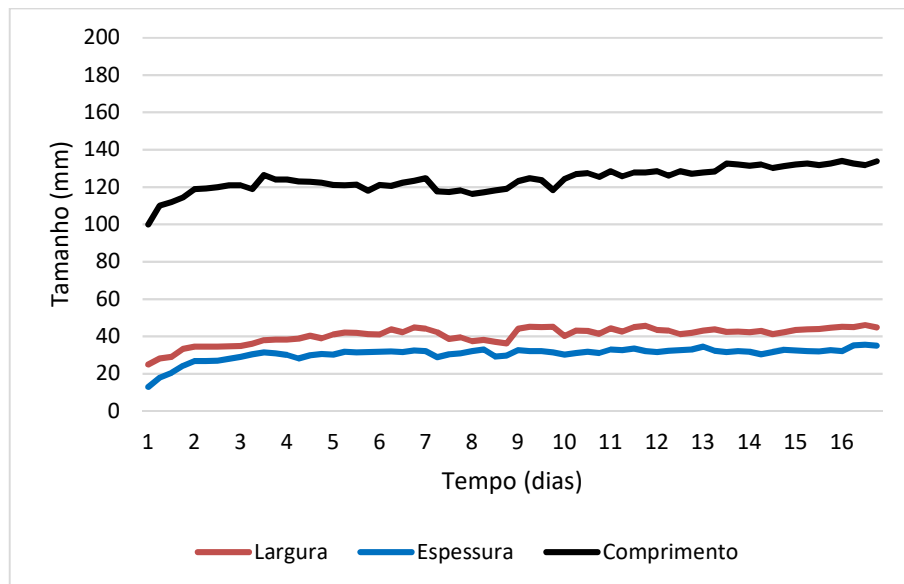
Os resultados do P5 estão apresentados na Figura 7. Verifica-se uma maior oscilação nos resultados devido a expansão do perfil variar ao longo do comprimento, pois trata-se de perfil a base de bentonita envolvido em tela.

Figura 7: P5 – Expansão das dimensões (mm)

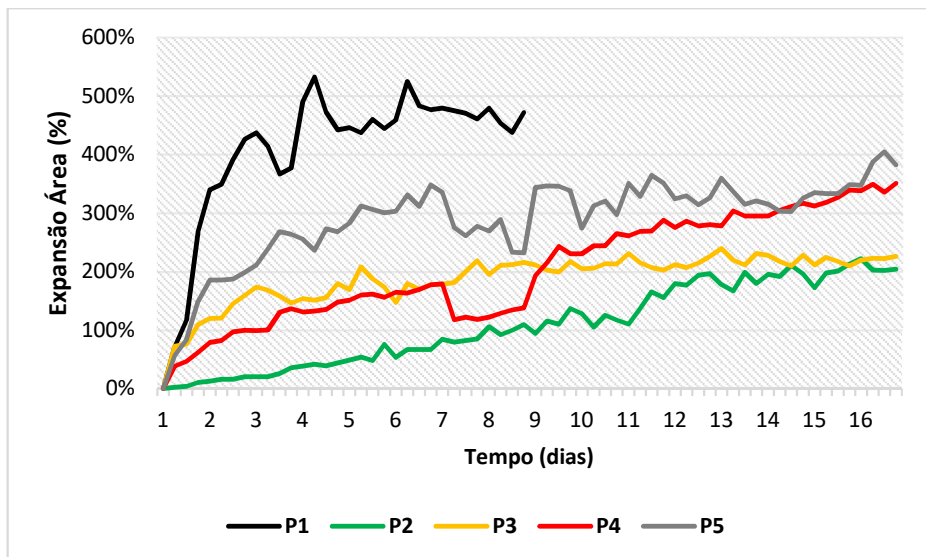
Foi calculada também, a variação da área da seção transversal (%) dos perfis hidroexpansivos. As curvas do gráfico foram similares ao da figura 9, exceto pela curva do P5, pois o mesmo teve um grande aumento em sua espessura, mas não em sua largura. Fazendo com que houvesse essa diferença na variação da área da seção transversal (Figura 10).

Analisando a expansão da seção transversal, verifica-se que os perfis P1, P3 e P5 têm velocidades de expansão inicial similares, contudo o P1 mantém essa velocidade por maior tempo, atingindo mais de 300% de aumento ainda no segundo dia, enquanto o P5 chega a aproximadamente 200% e o P3 a 120%. O P2 é o único que não apresenta expansão inicial.

Figura 10: Variação da Área (%) – seção transversal

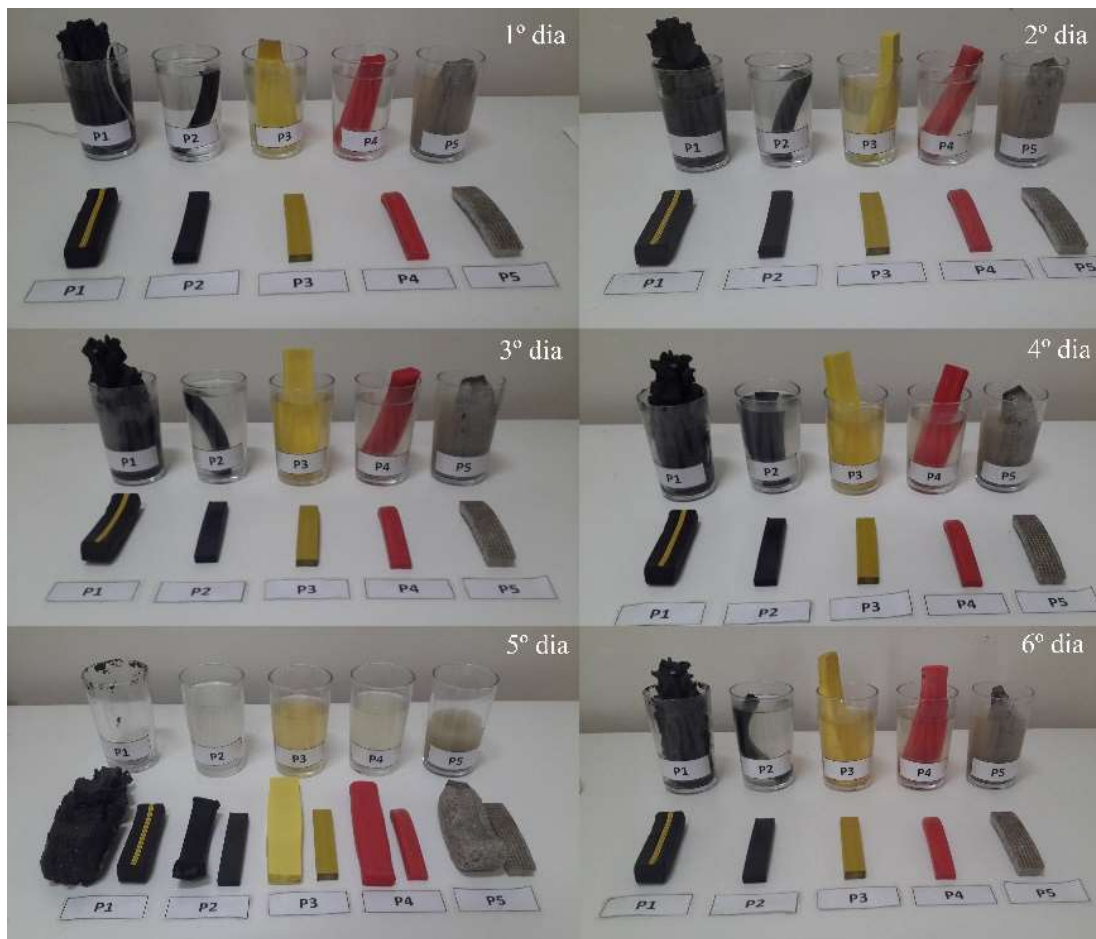
Foi feita uma avaliação visual das condições dos perfis hidroexpansivos durante e após o ensaio de expansão. Conforme apresentado na figura 11, o P1 e P3 expandiram com maior rapidez em relação aos demais e chegaram a ter parte de suas estruturas para fora dos copos já no primeiro dia.

A partir do segundo dia, todos os perfis, com exceção do P2, já tinham um pedaço para fora da água. Indicando, desta forma, que a absorção de água ocorreu com grande velocidade. Por isso, como mencionado na metodologia, foi necessário adicionar água nos copos ao decorrer do ensaio para que os perfis absorvessem o máximo de água e ficassem o maior tempo possível totalmente imersos.

Figura 11: Evolução dos perfis - 1º ao 6º dia

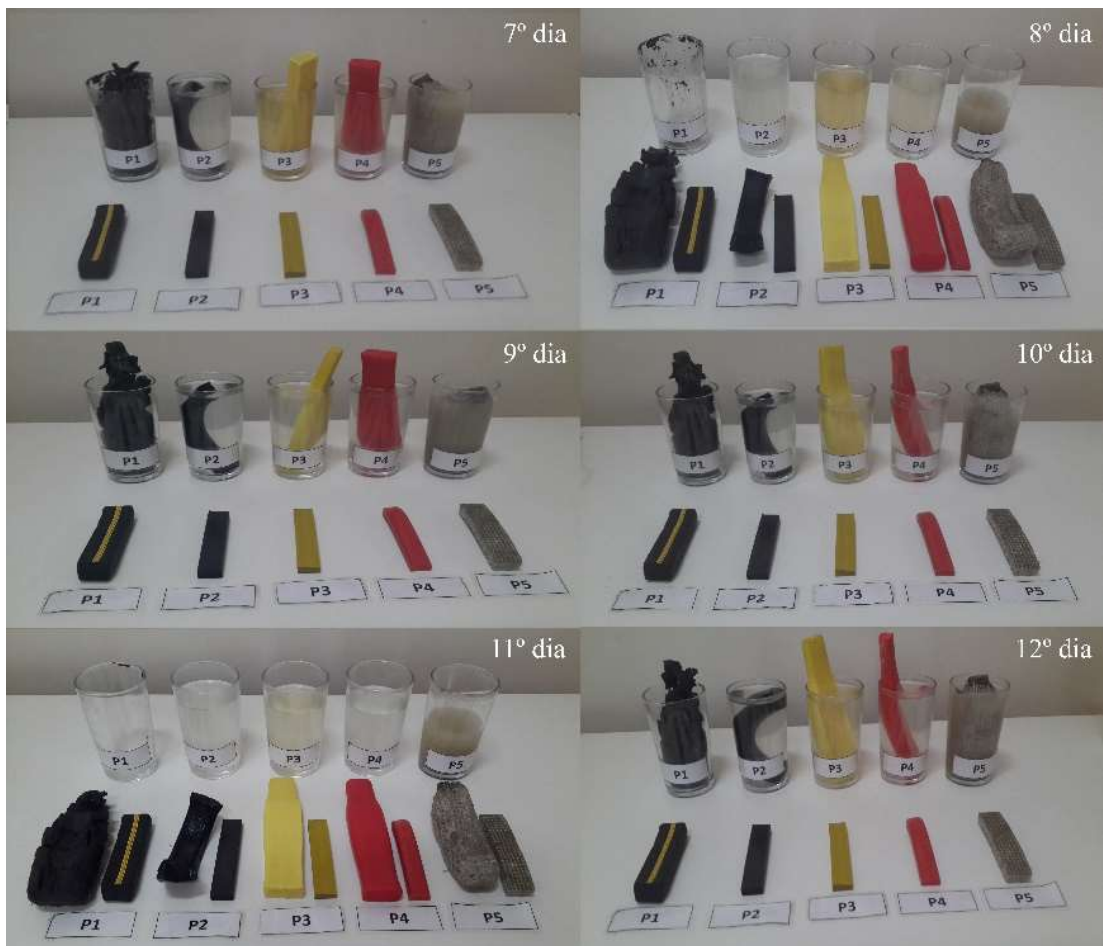
Conforme a figura 12, os perfis P3, P4 e P5 continuaram a se expandir em grande velocidade e o P2, lentamente. A partir do 12º dia, o P3 começou a apresentar cortes em sua estrutura.

Figura 12: Evolução dos perfis - 7º ao 12º dia

No 8º dia, o P1 sofreu rupturas e devido a isso, suas medições foram interrompidas. A água presente em seu copo foi retirada e o mesmo foi mantido lá pelo período de ensaio restante. Com isso, pode-se perceber nas figuras 12 e 13, que a partir desse momento, ele diminuiu consideravelmente de tamanho devido à evaporação da água.

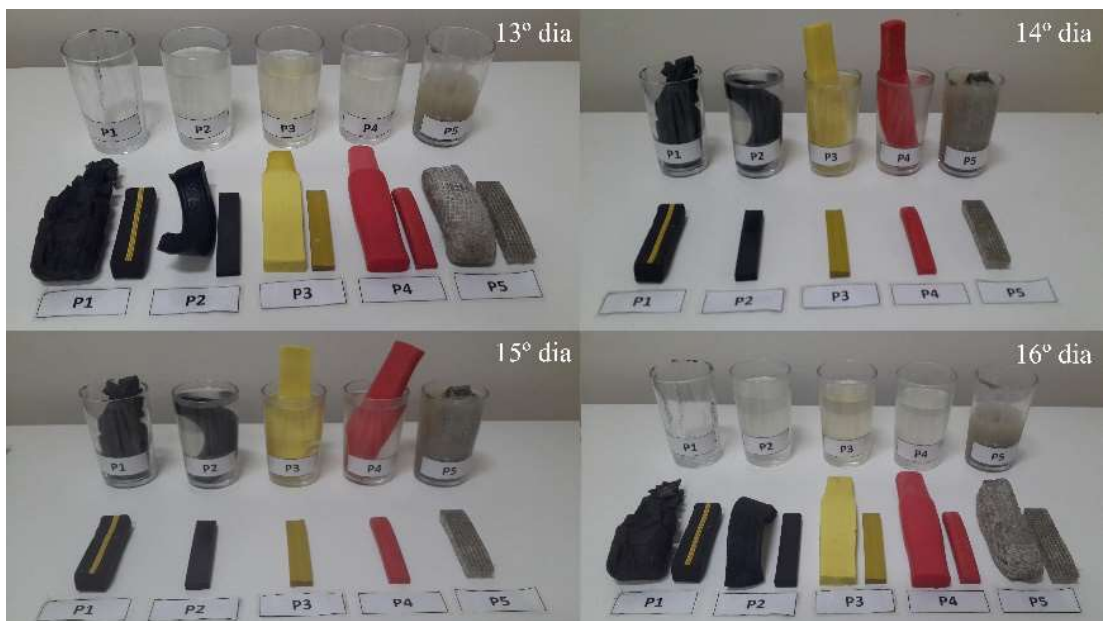
Pode-se perceber que nos últimos 4 dias do ensaio, o P3 e P4 ainda estavam expandindo, ficando então com praticamente 40% de seus comprimentos para fora do copo e os demais estabilizaram (Figura 13).

Figura 13: Evolução dos perfis - 13º ao 16º dia
