15º Simpósio Brasileiro  
de Impermeabilização 2018

## ANAIS DO 15º SIMPÓSIO BRASILEIRO DE IMPERMEABILIZAÇÃO

### ESTUDO DE CASO: METODOLOGIA EXECUTIVA DE UMA LAJE DE SUBPRESSÃO NO SETOR NOROESTE, BRASÍLIA – DF

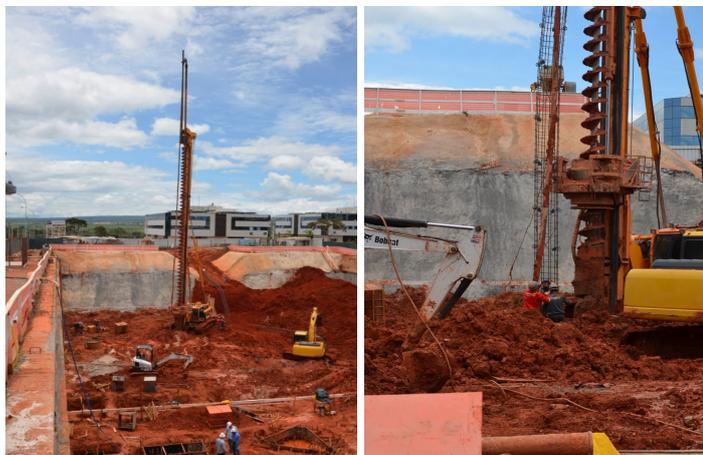
Figura 1 – Execução da fundação com solução em hélice contínua.

Em função das características do solo do terreno, do nível da água e da profundidade necessária das estacas de aproximadamente 15,60 m abaixo do nível do último subsolo, foi necessária a utilização de perfuratriz de alto torque. Este equipamento possui maior porte e robustez comparado aos dispositivos convencionais de hélice contínua, como mostra a Figura 1. Trata-se de equipamento com monitoramento computadorizado, que confecciona um relatório detalhado dos parâmetros da concretagem de cada uma das estacas, garantindo assim um maior controle de qualidade. Todos os relatórios foram enviados para o projetista de fundação, que analisava e liberava individualmente cada estaca.

Como o equipamento possui mais torque, ele foi capaz de realizar estacas mais profundas, possibilitando assim, uma diminuição de 30% do número de pontos de fundação. Cabe ressaltar que o custo operacional deste equipamento é bem mais elevado que os equipamentos convencionais, não havendo economia no custo global da fundação. Porém a fundação foi executada em um menor espaço de tempo, gerando um ganho de produtividade do empreendimento.

Como as estacas da obra trabalhavam a tração em função da subpressão, houve a necessidade de que elas fossem 100% armadas, trazendo um grande desafio técnico executivo de como cravar uma ferragem de 15 metros após a concretagem da estaca. A solução técnica encontrada foi incorporar ao concreto um aditivo modificante de viscosidade, que permitiu a execução da fundação, uma vez que sem o aditivo a instalação da armadura seria inviável.

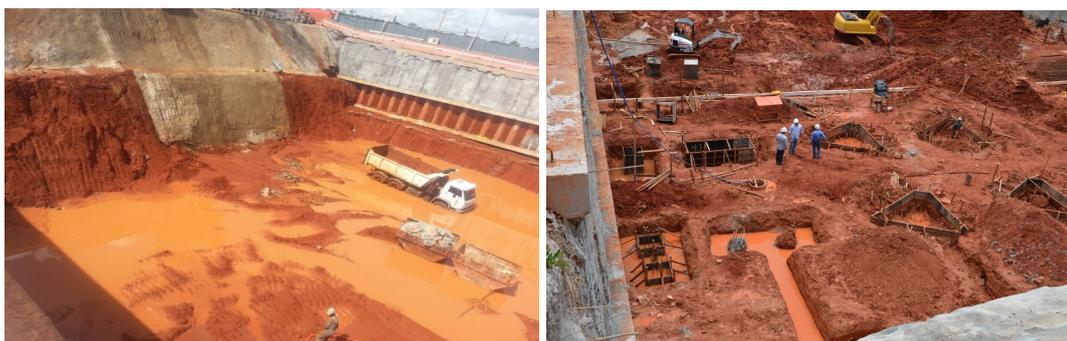
Figura 2 – Rebaixamento do lençol freático

O lençol freático aflorava no terreno após a escavação, sendo necessário o rebaixamento provisório do mesmo. O procedimento adotado foi a confecção de valetas drenantes, preenchidas com britas interligadas a poços de drenagem com bombeamento ininterrupto (24 horas por dia), como apresentado na Figura 2. Este processo rebaixou o nível da água, permitindo a execução da fundação, blocos e cintas, laje de subpressão e cortinas do terceiro subsolo.

O bombeamento somente foi desligado, permitindo que o lençol freático voltasse ao nível natural, após a concretagem da laje e piso do segundo subsolo, em função da necessidade de se ter peso próprio para suportar parte das cargas ascendentes da subpressão.

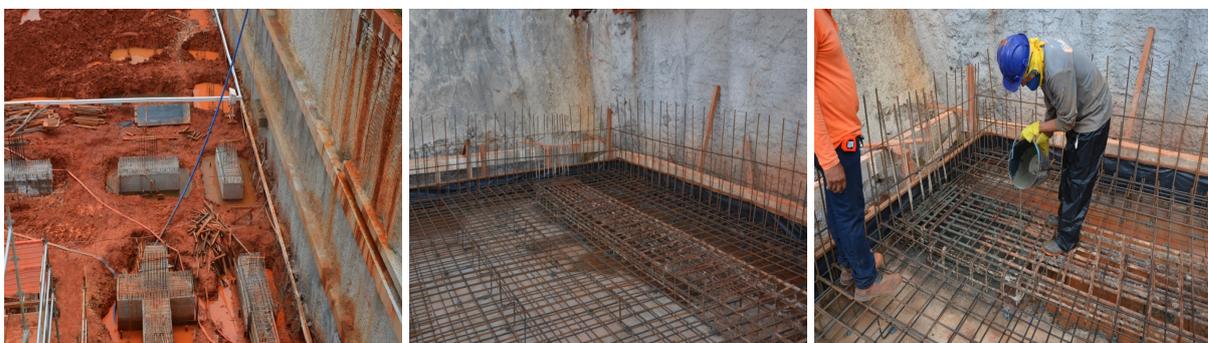
Figura 3 – (a) Execução dos blocos; (b) Armaduras trespessadas da laje de subpressão e do bloco; (c) Execução de ponte de aderência com aditivo autocicatrizante

Em função das cargas ascendentes a serem suportadas pela laje de subpressão, houve a necessidade de engastar a laje nos blocos de fundação. O procedimento adotado consistiu em parar a concretagem do bloco 30 centímetros (espessura da laje de subpressão) abaixo do seu nível acabado, procedendo uma lavagem do concreto superficial com bomba de pressão para expor os agregados. No momento da execução da armação da laje de subpressão, esta transpassou as armaduras aparentes do trecho não concretado dos blocos, como mostra a Figura 3 (b).

Uma vez que os blocos ficaram submersos em função do nível da água do empreendimento, foi necessário garantir a proteção das armaduras contra a corrosão. Para isso foi utilizado aditivo cristalizante, tornando o seu concreto estaque. Antes do início da concretagem da laje foi feita uma ponte de aderência sobre toda a superfície dos blocos, com a utilização do aditivo cristalizante (Figura 3 (c)), buscando garantir a perfeita colagem entre as concretagens de diferentes idades. O mesmo teve seu traço, em volume, de 1(água): 2,5(aditivo), e sua aplicação ocorreu no máximo 20 minutos antes do lançamento do novo concreto. A concretagem dos trechos restantes dos blocos aconteceu juntamente com a da laje de subpressão.

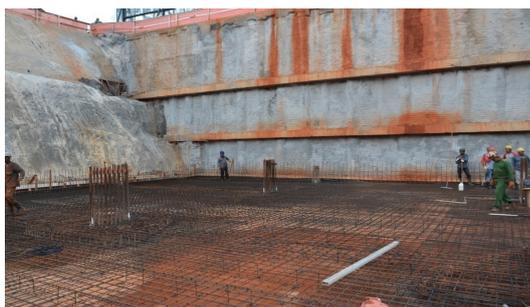
Figura 4 – Execução de laje de concreto magro

Em função da quantidade de lama presente no terreno e buscando evitar a contaminação das armaduras, optou-se por utilizar camada de concreto magro, como representado na Figura 4. O concreto magro é um tipo de concreto sem função estrutural, com baixo consumo de cimento, utilizado para regularização e proteção de superfícies que posteriormente receberão concreto armado. Suas especificações consistiam em  $f_{ck} = 15\text{MPa}$ , brita 1 e slump de  $10 \pm 2$ . Tal procedimento deu condições para a correta execução da armação da laje de subpressão.

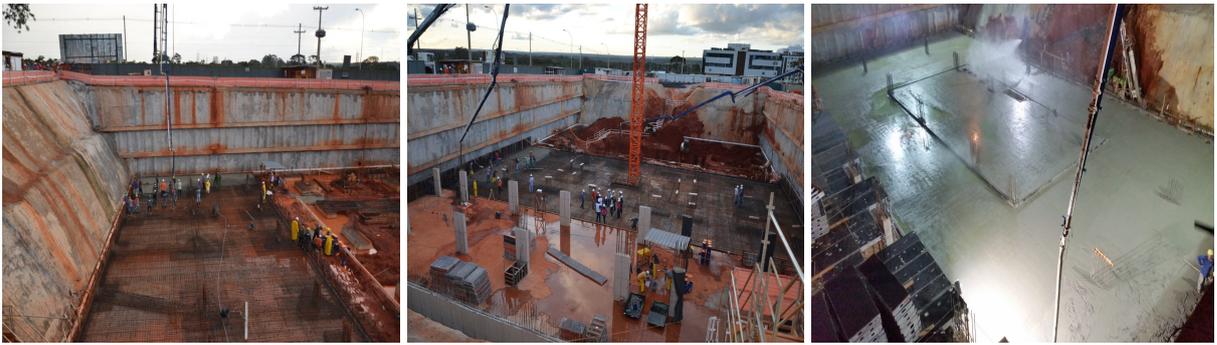
Figura 5 – (a) Concretagem do primeiro trecho; (b) Concretagem do segundo trecho; (c) Concretagem do terceiro trecho

Cada etapa exigiu aproximadamente 27 caminhões betoneiras, consistindo em um volume máximo de concreto de 270m<sup>3</sup> por etapa. O volume total de 750m<sup>3</sup> de concreto foi lançado em aproximadamente 12 horas de execução. A Figura 5 (a) representa a concretagem do primeiro trecho, a Figura 5 (b) do segundo trecho e a Figura 5 (c) do terceiro trecho.

Durante todo o processo de concretagem o lançamento e adensamento foram executados de forma concomitante. O lançamento se deu de forma vertical, em camadas uniformes de 30 cm de espessura. Quatro vibradores de imersão foram utilizados para o adensamento, contando ainda com três vibradores reserva, a operação seguiu os preceitos da ABNT NBR 14931:2004. Após o adensamento do concreto, utilizou-se de régua vibratória para garantir o nivelamento da camada superficial da laje, e o acabamento superficial final foi vassourado.

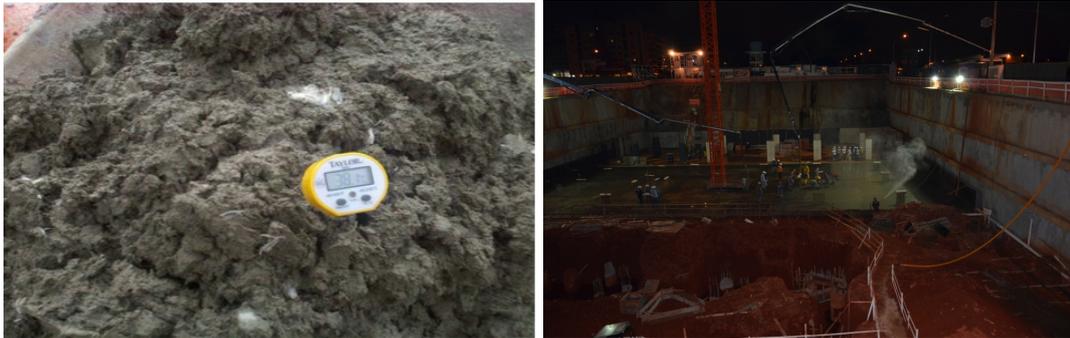
Figura 6 – (a) Medição da temperatura do concreto nos caminhões, a partir de um termômetro digital de vareta; (b) Concretagem sempre com duas bombas

A temperatura e o abatimento de cada lote de concreto usinado, foram verificados na chegada dos caminhões na obra, e o controle da temperatura continuou depois do lançamento. Utilizou-se termômetro digital de vareta, como demonstrado na Figura 6 (a), para a medição da temperatura de chegada do concreto em todos os caminhões betoneiras, buscando avaliar a temperatura em todo o seu volume.

Buscando reduzir o risco de diferentes temperaturas de hidratação em partes da mesma etapa, o lançamento do concreto ocorreu através de bombeamento utilizando duas bombas (uma de reserva), uma vez que a concretagem não podia ser interrompida após iniciada, como mostra a Figura 6 (b). Por se tratar de uma área de concretagem de difícil acesso, foram utilizadas bombas para grandes distâncias, tanto verticais quanto horizontais.

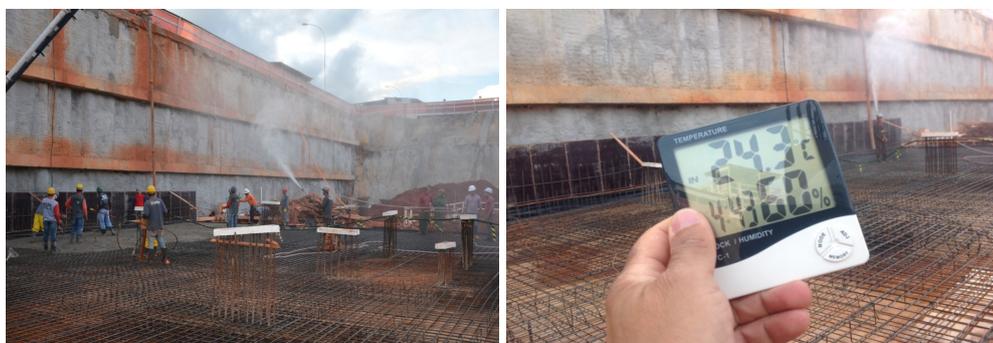
Figura 7 - Aspersão de água para controle de umidade do microclima

A execução da laje ocorreu em um período de seca no Distrito Federal, desta maneira para se atingir os parâmetros definidos em projeto para combater a fissuração (umidade relativa do ar de 60% e temperatura inferior a 30°C), realizou-se a aspersão de água sobre a superfície do concreto com o auxílio de motobomba, conforme demonstrado na Figura 7. A nebulização trabalha na perda de água para o meio ambiente, minimizando o risco de fissuração, além de contribuir positivamente com o aspecto visual final da laje.

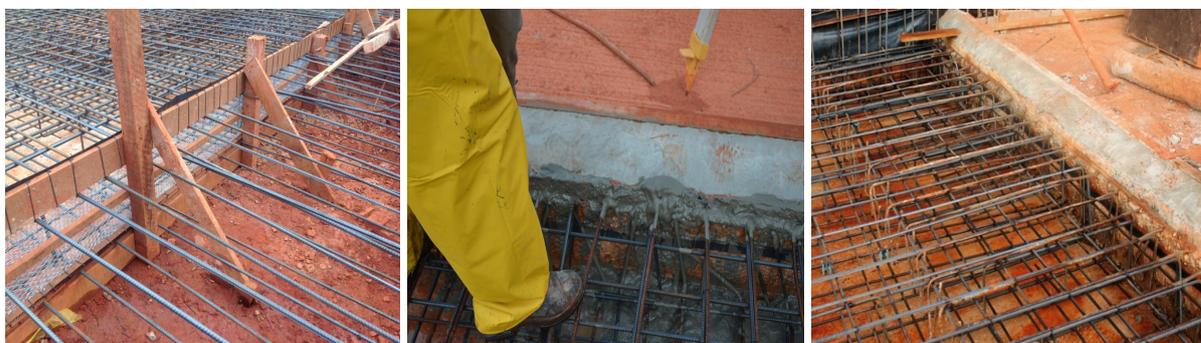
Figura 8 – (a) Detalhe da tela galvanizada ao longo da futura junta de concretagem; (b) Detalhe da pintura com primer na interface da junta; (c) Detalhe da fita hidroexpansiva flexível instalada na interface da junta

Os pontos de maior cuidado para se garantir a estanqueidade da estrutura, foram as juntas de concretagem formadas na região de ligação entre as três etapas de execução da laje. O tratamento das juntas de concretagem, foi realizado com a instalação de tela galvanizada na posição vertical ao longo da futura junta de concretagem para garantir a rugosidade desejada no concreto das juntas, como mostra a Figura 8 (a). Foi instalado também, um sarrafo com as dimensões da fita hidroexpansiva que foi retirado após a cura do concreto, deixando o espaço para a colocação da fita.

As juntas de concretagem foram preparadas com a escarificação do concreto e pintura com primer, vide Figura 8 (b). A pintura foi executada no centro da seção de concreto, buscando melhor aderência entre a fita e a superfície do concreto. Instalou-se então a fita hidroexpansiva, como apresentado na Figura 8 (c). Este é um produto de selamento à base de materiais hidrofílicos, no qual se expande de forma controlada quando exposto a umidade, tornando-se um material de selamento. A fita hidroexpansiva foi instalada minutos antes do início da etapa seguinte de concretagem, sendo inserida no meio da espessura da laje anterior.

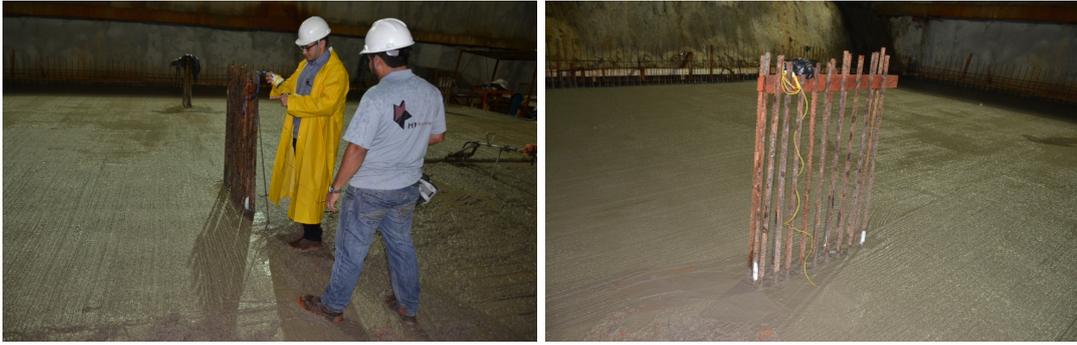
Figura 9 - Instalação do TERMOPAR para controle da temperatura de cura

Sensores Termopar foram utilizados para medir a temperatura do interior do concreto após o seu lançamento, como apresentado na Figura 9. O equipamento é constituído de dois metais distintos, unidos por suas extremidades e ligados a um termômetro termopar na outra extremidade. Ao contrário de ensaios executados com medições realizadas superficialmente, que podem sofrer influência da temperatura externa, esse procedimento afere a temperatura real dos pontos no interior do concreto. Um Data Logger foi utilizado para medir a temperatura automaticamente, a cada 60 minutos, avaliando dados relacionados a temperatura no interior do concreto por um período de 24 horas.

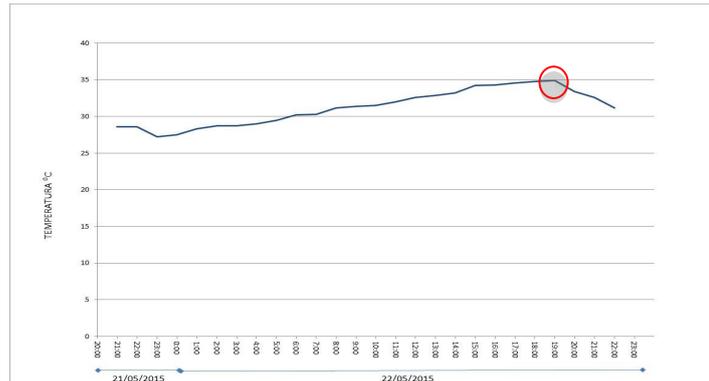
Figura 10 – Evolução da temperatura do concreto (etapa II – termopar I) ao longo do tempo (MM Engenharia, 2015)

Desta maneira, foi possível aferir as temperaturas máximas atingidas pelo concreto durante o período de cura. A Figura 10 apresenta a evolução da temperatura ao longo do tempo, na etapa II – termopar I, onde a temperatura máxima alcançada foi de 34,9°C, medida após 19 horas do lançamento do concreto. De acordo com os resultados encontrados nos sensores, concluiu-se que o procedimento executado foi adequado, pois as temperaturas máximas ficaram abaixo do limite máximo previamente estipulado, de 60°C.

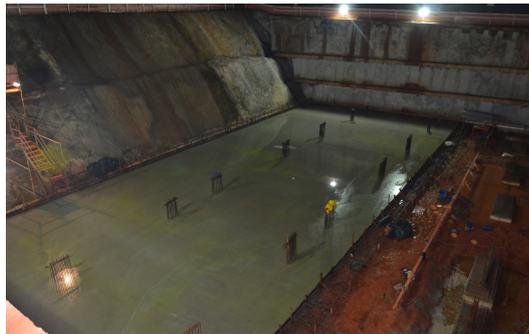
Figura 11 - Cura submersa com 5 cm de colchão de água sobre a laje

A cura úmida de cada etapa de concretagem da laje de subpressão foi realizada através de um colchão de água sobre toda a superfície concretada ( $h \pm 5$  centímetros), pelo período mínimo de 7 dias (Figura 11). O procedimento foi iniciado após o endurecimento superficial do concreto, através de uma análise tátil-visual.

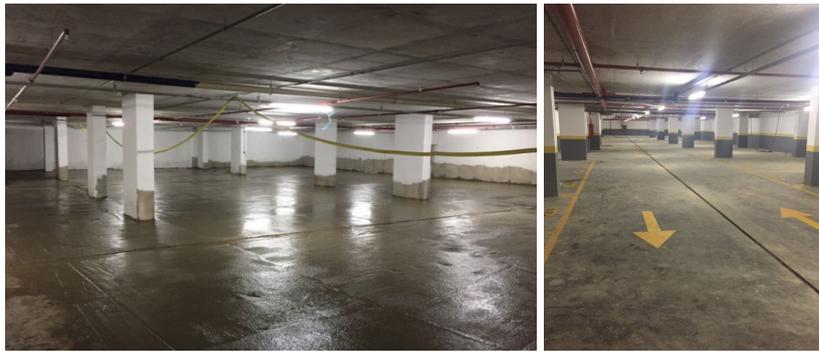
Figura 12 – (a) Execução de concreto polido sobre a laje de subpressão; (b) Vista final do piso acabado após demarcações de garagem

Como não é permitido nenhuma perfuração na laje de subpressão, foi necessário que o sistema de captação de água servida fosse instalada sobre a mesma. Para tanto a solução adotada foi a instalação de calhas metálicas e confecção de concreto polido com caimento, conforme demonstrado na Figura 12 (a).

Após a execução de concreto polido sobre a laje de subpressão, foram realizadas as demarcações de garagem de acordo com as especificações de projeto (Figura 12 (b)).

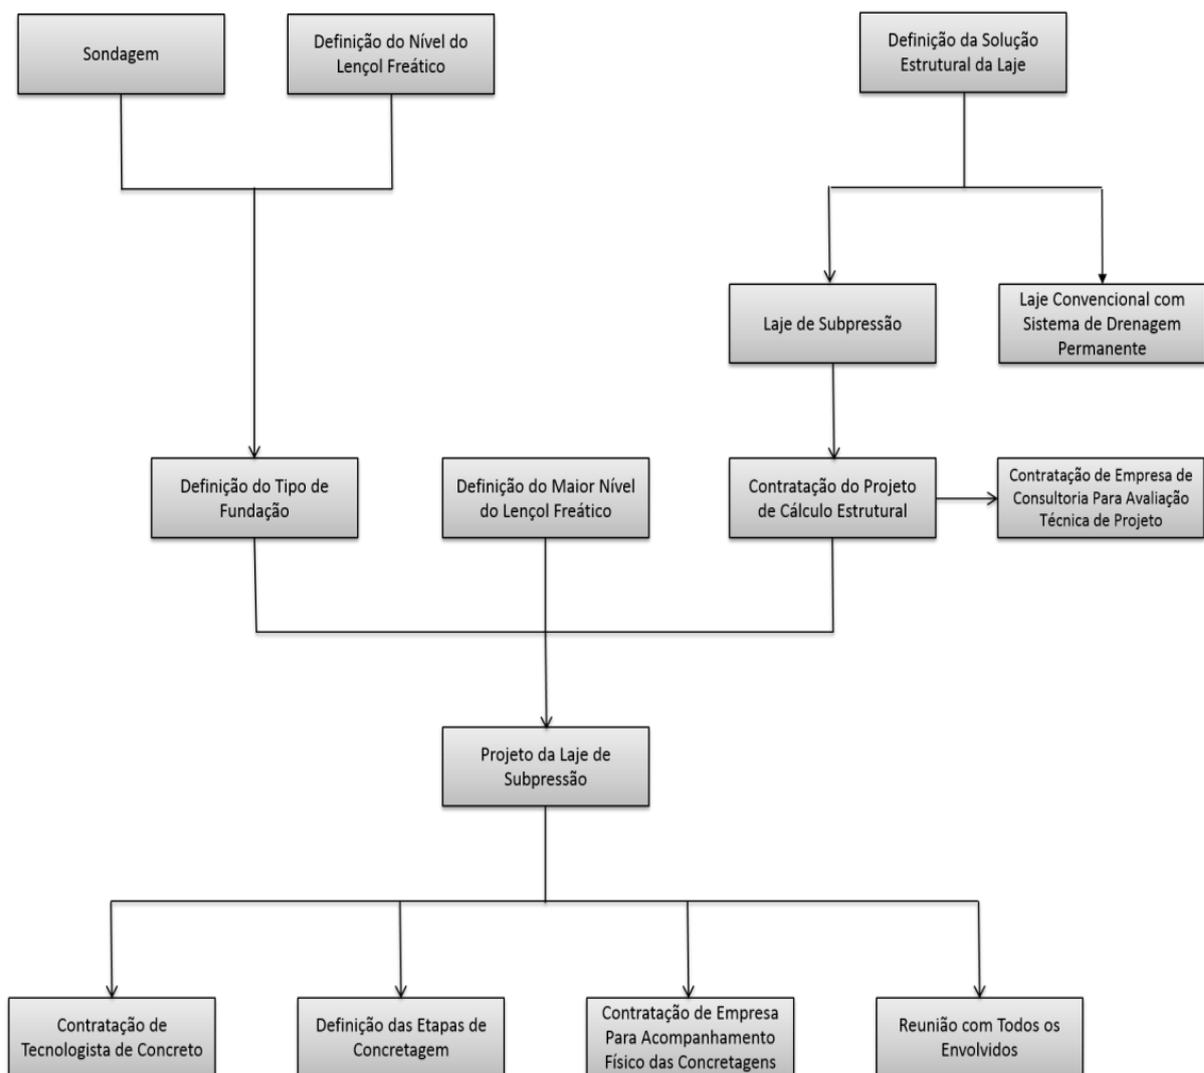
Figura 13 – Esquema genérico para o planejamento e pré execução da laje de subpressão (O autor, 2017)

Buscando facilitar o entendimento geral da metodologia construtiva apresentada no presente trabalho, elaborou-se esquemas genéricos para o planejamento e pré execução, assim como para a execução da laje de subpressão, a partir dos serviços que os compõem.

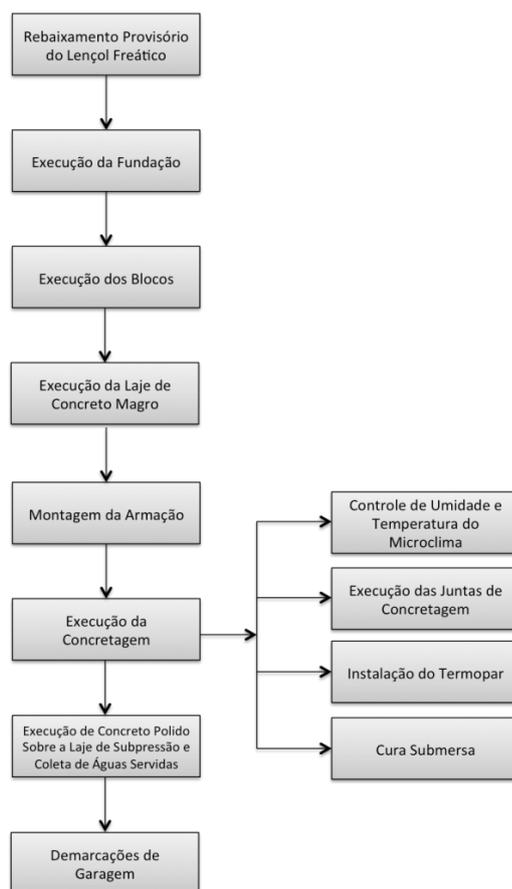
Figura 14 – Esquema genérico para a execução de laje de subpressão (O autor, 2017)
