ANAIS DO 15º SIMPÓSIO BRASILEIRO DE IMPERMEABILIZAÇÃO

IMPERMEABILIZAÇÃO EM ESPAÇO CONFINADO

USO DO MANUAL DE SEGURANÇA - AEI2017/rev02

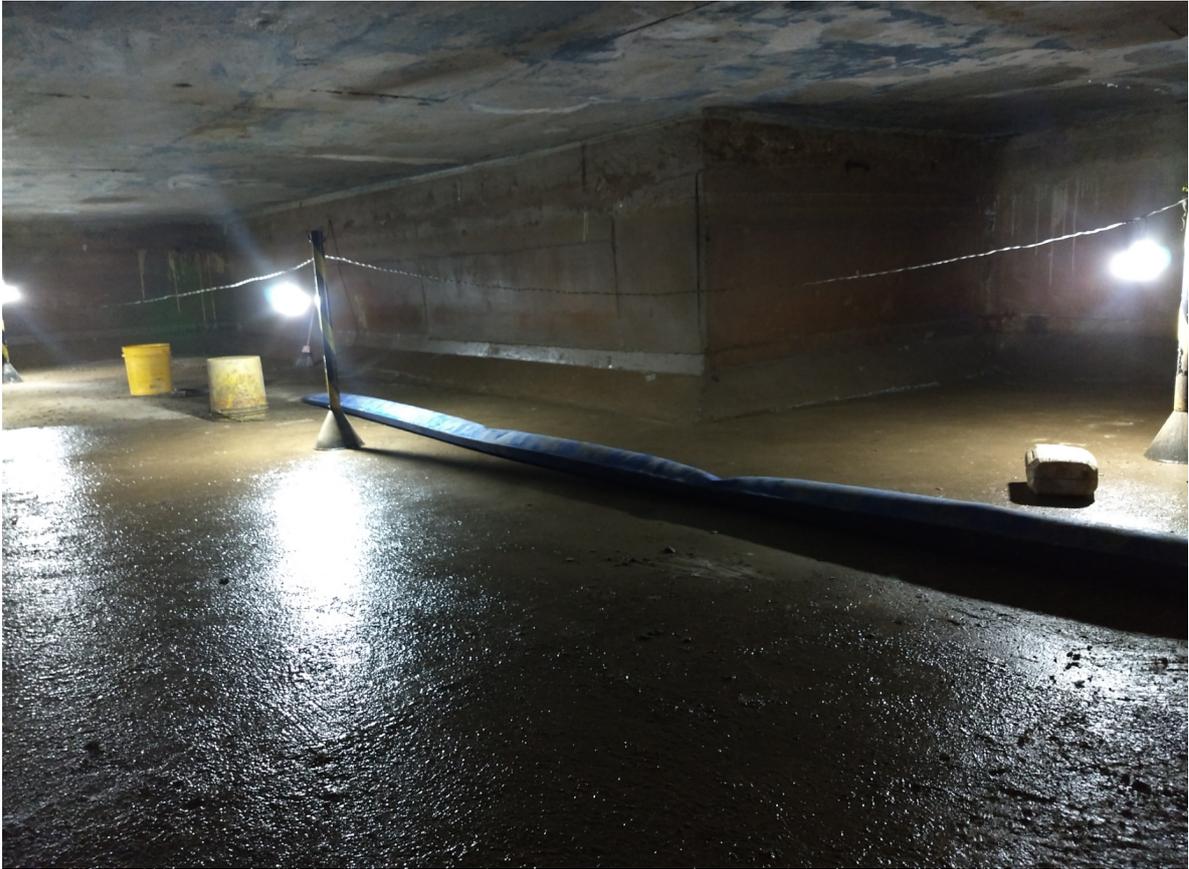
Imagem 3 - Vista interna do reservatório

A área de superfície a ser tratada foi de 187,00m² entre piso e paredes e 134,00m² aproximadamente de área de teto. Por ser uma estrutura enterrada, com presença de lençol freático cujo processo construtivo foi o concreto armado, sem qualquer trinca ou fissura de maiores proporções, o sistema impermeabilizante especificado foi o sistema de tamponamento e filme superficial através de cimentos e polímeros de base acrílica (argamassa polimérica), considerado um sistema rígido de impermeabilização.

Foi foco do nosso trabalho o tratamento da cisterna 1 do bloco 2. Este reservatório encontrava-se sem água quando de nossa chegada, porém, vários pontos de infiltrações provenientes do solo.

A região onde foi construído o Condomínio está junto a um canal hídrico da Barra da Tijuca o que justifica uma possível infiltração proveniente de pressão negativa sobre a estrutura de concreto armado dos reservatórios.

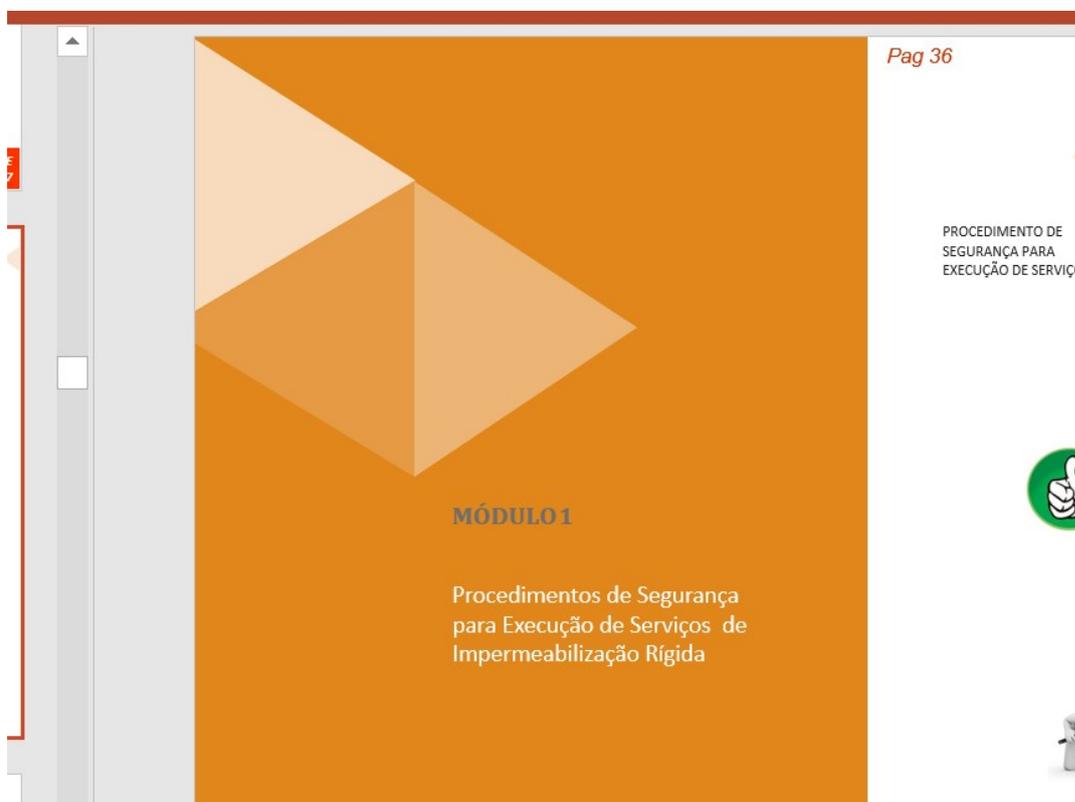
Imagem 5 – imagem das páginas 35 e 36 do Manual de Segurança

Nela estão definidos;

- a) Espaço confinado;
- b) Documentos necessários;
- c) Complementos

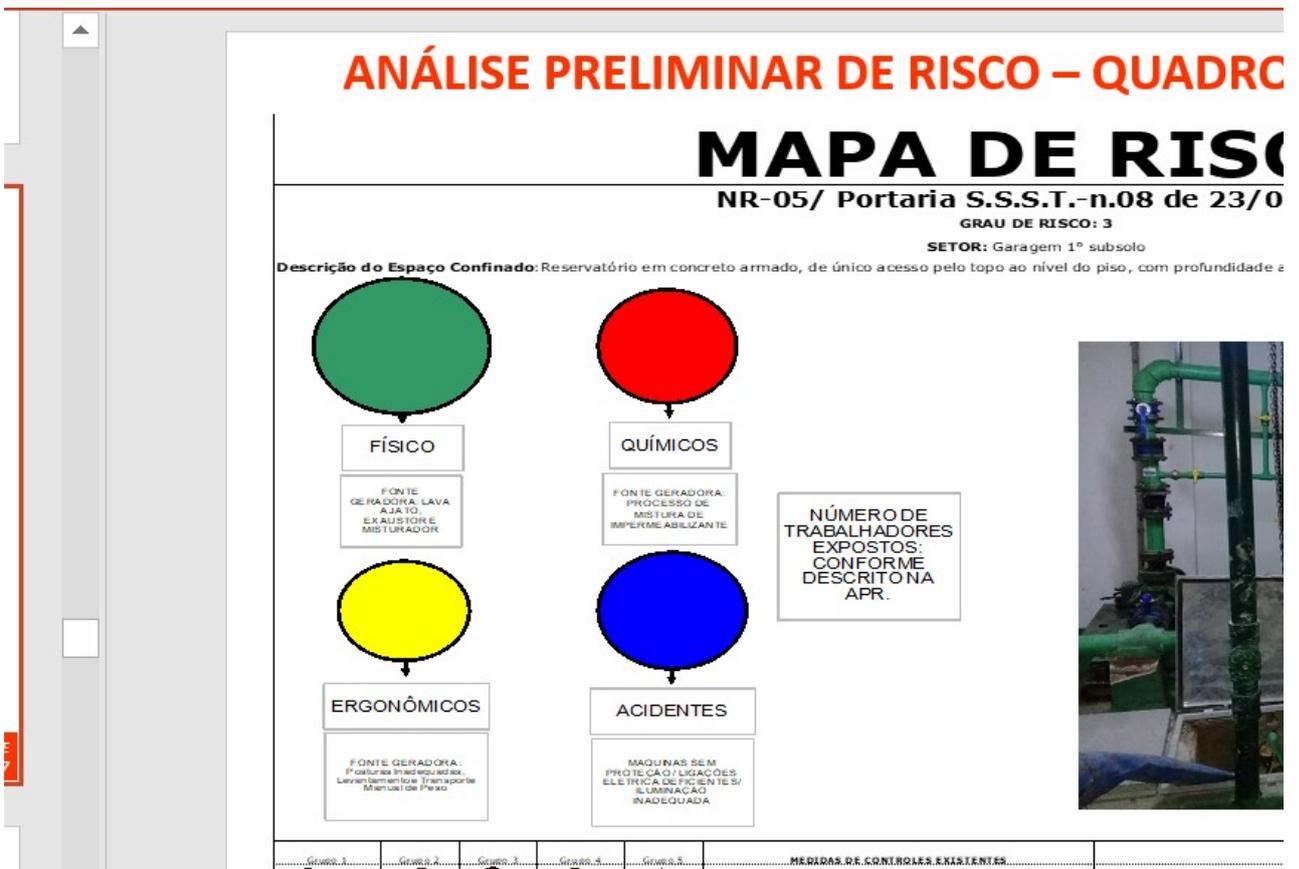
Imagem 9 – Mapa de risco – quadro utilizado no desenvolvimento do estudo apresentado

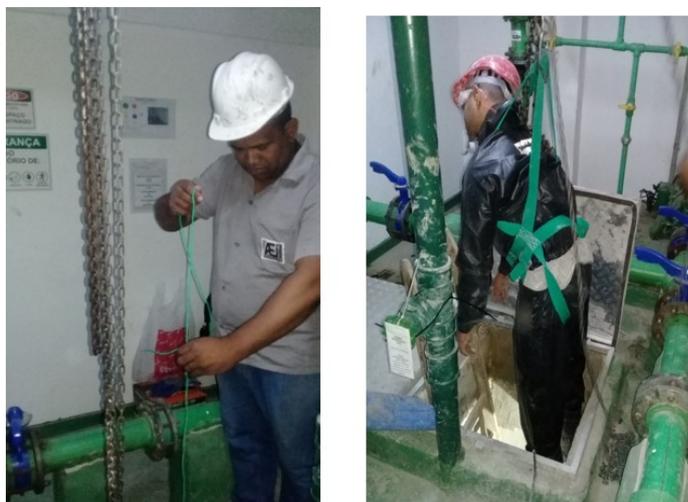
Imagem 10 – fotografias dos treinamentos e simulações no local da obra

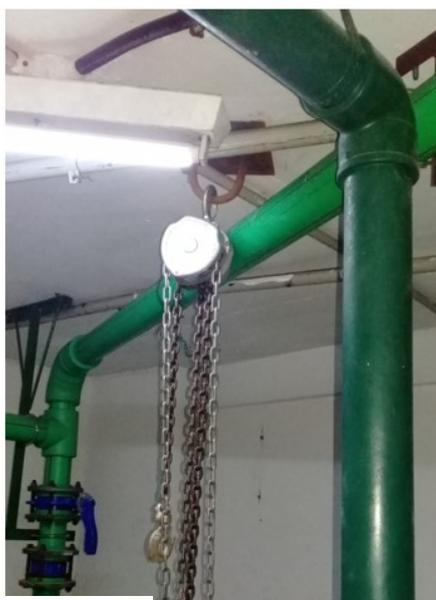
b) a instalação do gancho na laje de teto, na direção do acesso ao reservatório permitirá o vão livre para o içamento do funcionário;

c) a carga a que tinha que suportar o sistema de içamento deveria ser no mínimo superior a 2 vezes o peso médio de 80kg de um de nossos funcionários, ou seja, testamos o içamento com 160kg, e o gancho fixado na laje suportou a carga de teste;

Imagem 11 – Fixação da talha na laje de teto sobre o vão de acesso a cisterna

d) por ser uma altura 1,60m, ficou muito ágil o içamento através da talha, não havendo necessidade de ser elétrica;

e) a talha com 4 roldanas móveis, permitiria dividir o peso por 4 ou seja, a força que um homem fará para içar 80kg será de 20kg

Assim, dentro dos preceitos lógicos e de objetividade, foi instalado na laje de teto do compartimento da casa de bombas, um gancho para a instalação de uma talha. Para isto, foi levado em consideração os seguintes fatores:

- a) a não utilização do tripé sobre o acesso do reservatório traria mais espaço para um possível salvamento;
