## ANAIS DO 15º SIMPÓSIO BRASILEIRO DE IMPERMEABILIZAÇÃO

### PERÍCIA EM IMPERMEABILIZAÇÃO VERSUS AS INTERFACES COM AS NORMAS TÉCNICAS E AS LEIS

**STORTE, Marcos**

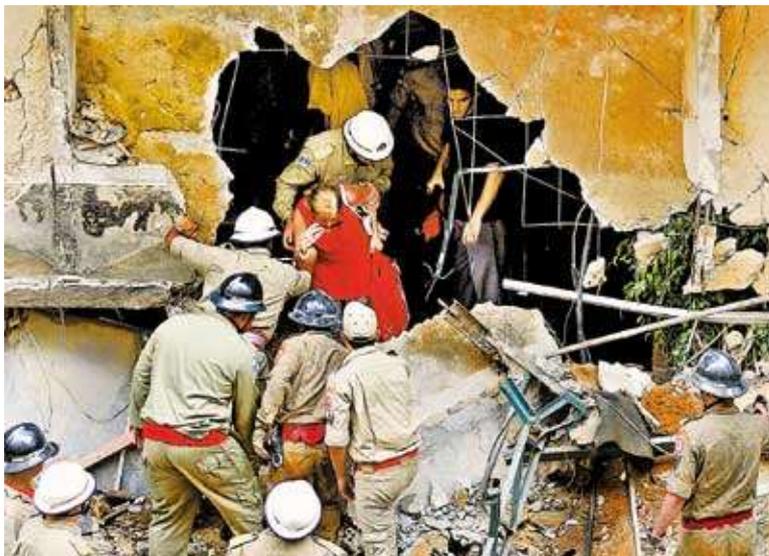
Foto 1- Fonte - Defesa Civil do Rio de Janeiro sobre a queda de marquise em 26.02.2007

Das 930 marquises vistoriadas na cidade do Rio de Janeiro – RJ, entre dezembro de 2006 e janeiro de 2007, 30% apresentaram algum tipo de problema.

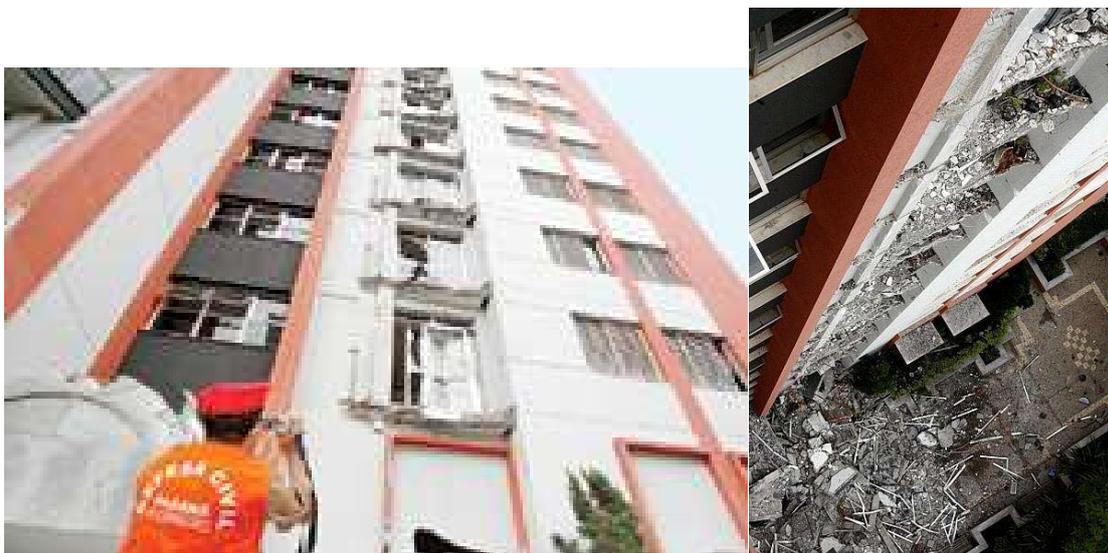
Fotos 2 e 3 - Fonte - O Diário do Norte do Paraná – Outubro de 2008

A queda abrupta da marquise do 15.º andar do edifício Don Gerônimo, em Maringá, foi a principal causa da destruição das outras 15 sacadas do prédio na madrugada do último dia 26/10/08. De acordo com o laudo, o que ocasionou a queda da marquise foi a corrosão das armaduras de sustentação, que estavam em elevado processo de degradação, explicou o dir. da Defesa Civil Jurandi André.

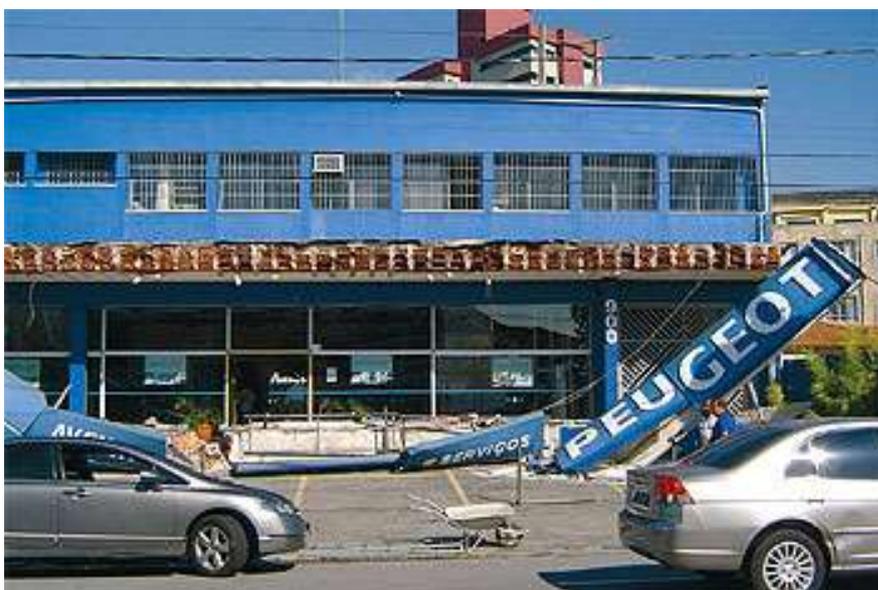
Foto 4 – Fonte – Jornal A Tribuna de Santos-SP em 03.03.2010

A precariedade do sistema de impermeabilização pode contribuir para o colapso. O excesso de carga de outdoor e placas também deve ser visto com rigor

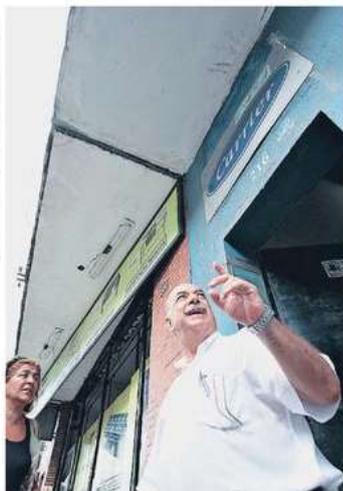
Foto 5 - Fonte – Jornal A Tribuna de Santos-SP em 04.02.2011

Marcelo Celino, chefe da Coordenadoria de Instalações da Siedi, vistoria a marquise do número 216 da Rua da Constituição, que apresenta sinais de infiltração e umidade em vários pontos

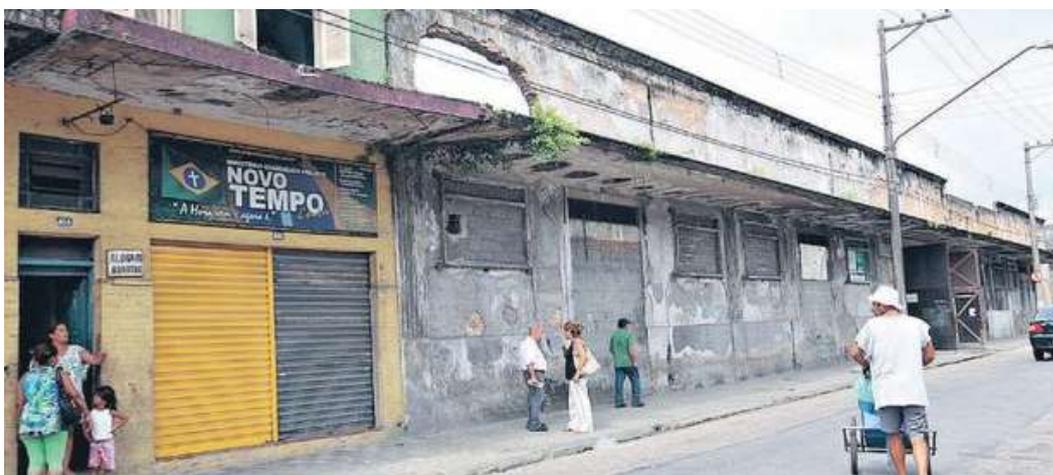
Foto 6- Fonte – Jornal A Tribuna de Santos-SP em 04.02.2011

Estrutura de concreto da marquise do número 414 da Rua General Câmara está envergada por causa da corrosão nas ferragens. No local, funciona uma igreja evangélica

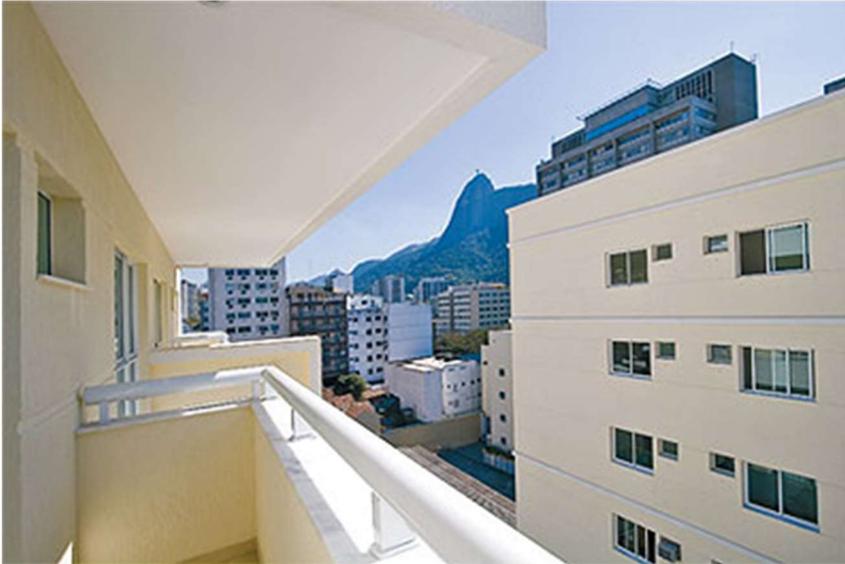
Foto 7 - Fonte – Revista Techné – Marco de 2010

É importante ressaltar que temos normas técnicas (os valores estabelecidos em norma (2 kN/m<sup>2</sup>, sem acesso público, e de 3 kN/m<sup>2</sup>, com acesso público) são mais do que suficientes para garantir a segurança estrutural. Isto é importante observar para limitar o sobre peso em marquises, como publicado na mídia técnica advertindo à possíveis patologias no uso das edificações, por mudança de uso ou hábitos.

“Sacadas, terraços e marquises sofrem com a ação do tempo, por estarem ao ar livre. Por isso, as impermeabilizações desses locais devem funcionar adequadamente, evitando a penetração de umidade no concreto e a consequente oxidação das armaduras, sua perda de seção, deformação da estrutura e até mesmo sua ruína a médio ou longo prazo. Considera-se também que os agentes agressivos são hoje muito mais intensos do que há algumas décadas, o que resulta na deterioração natural das estruturas. Por isso, a Abece, Associação Brasileira de Engenharia e Consultoria Estrutural, recomenda a inspeção periódica de marquises.”
